Заключение строительно-технической экспертизы №160719.11-71

Иркутская область, г. Нижнеудинск, ул. Ленина, д. 19

Объектом исследования является 5-ти этажное жилое здание, расположенное по адресу: Иркутская область, г. Нижнеудинск, ул. Ленина, д. 19.

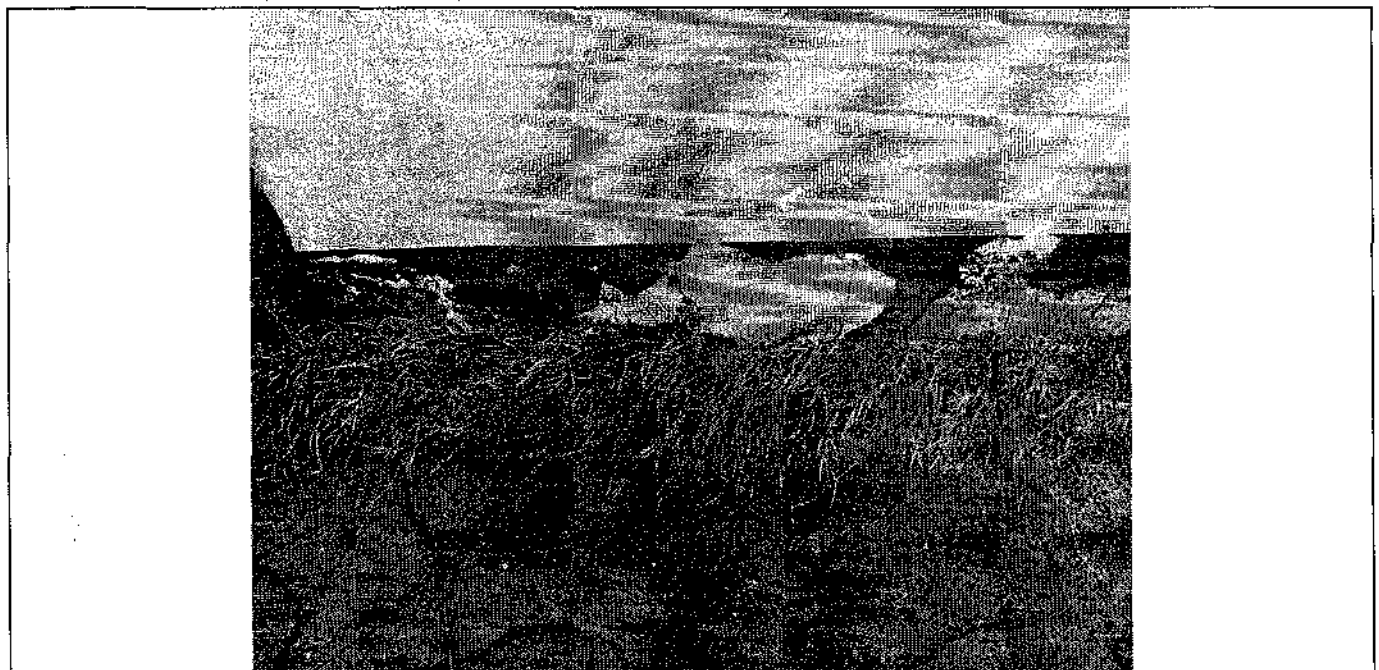
Фото 1. Отмостка здания. Наличие локальных разрушений штукатурного слоя.

Наличие растительного слоя в зазоре между стеной и отмосткой.

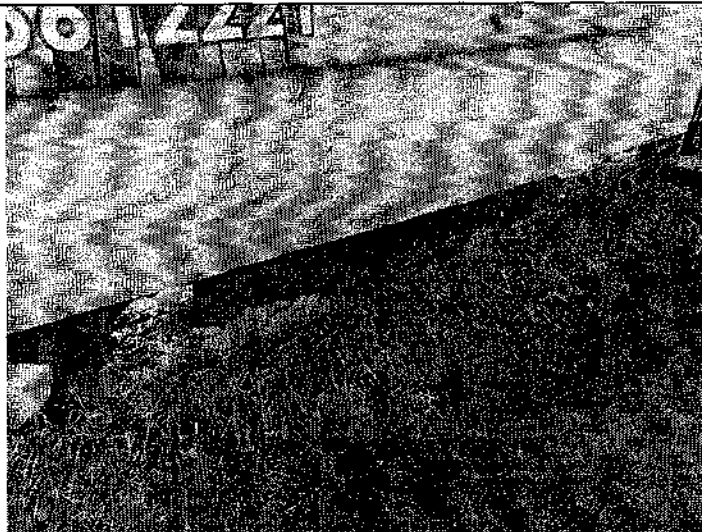
Фото 2. Отмостка здания. Наличие локальных разрушений штукатурного слоя. Наличие растительного слоя в зазоре между стеной и отмосткой.

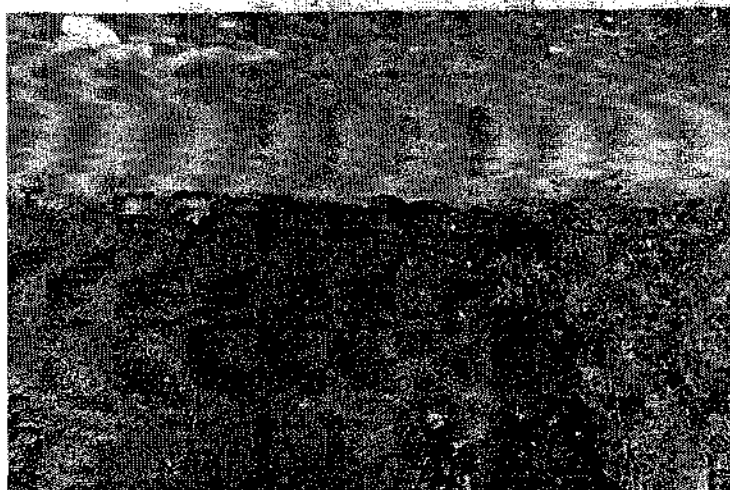
Фото 3. Отмостка здания. Наличие локальных разрушений и отхождение отмостки от стен здания

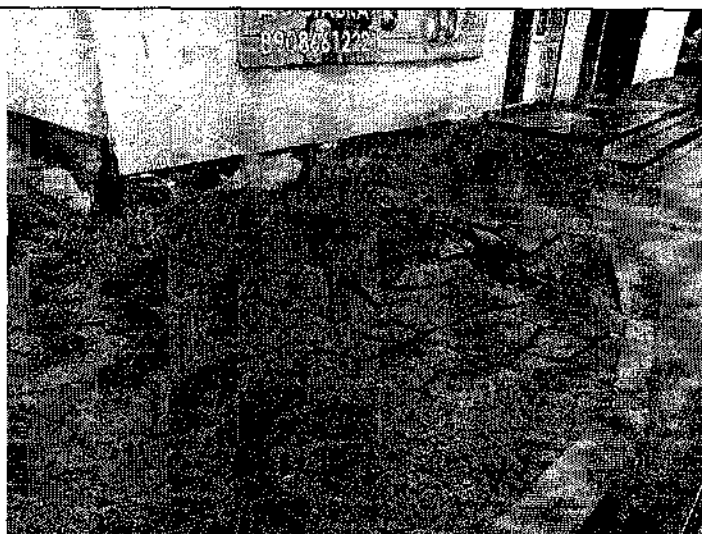
Фото 4. Грунты. Разрушение покрытия отмостки в результате просадки грунтов.

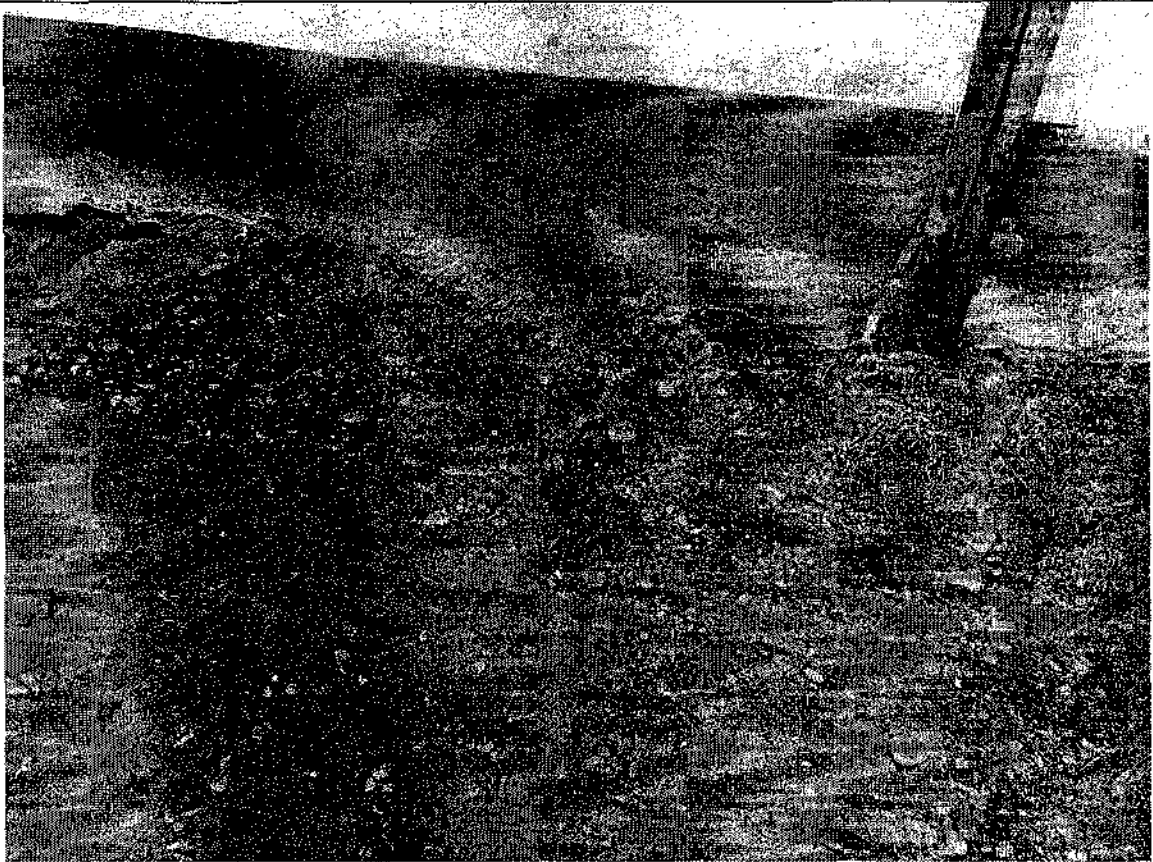
**Фото 5. Отмостка. Наличие трещин и отхождение отмостки от стен здания.
Следы замачивания стен**

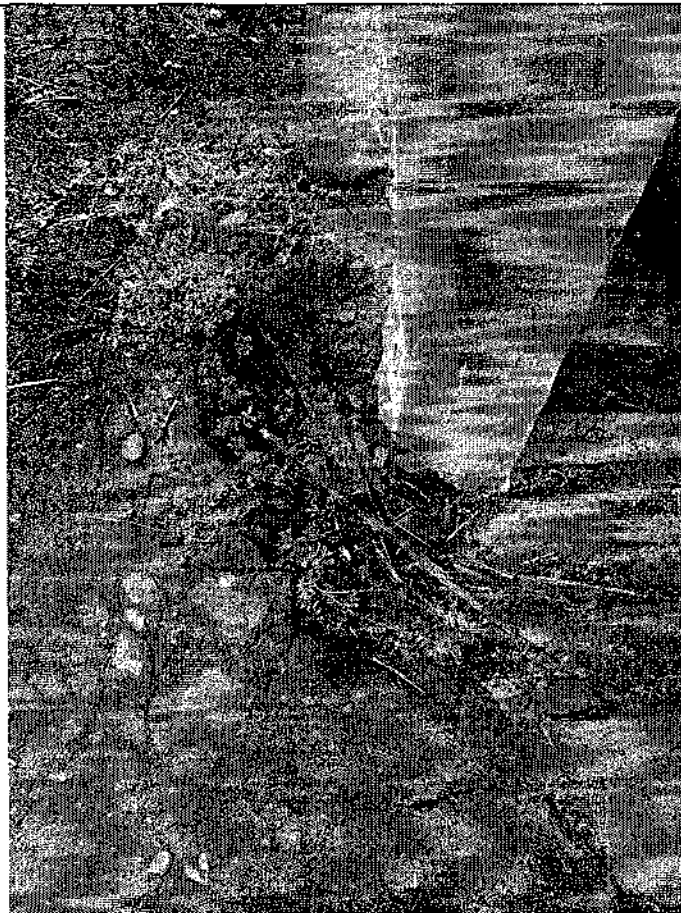
Фото 6. Отмостка. Локальное разрушение отмостки возле стены входа в подвал.

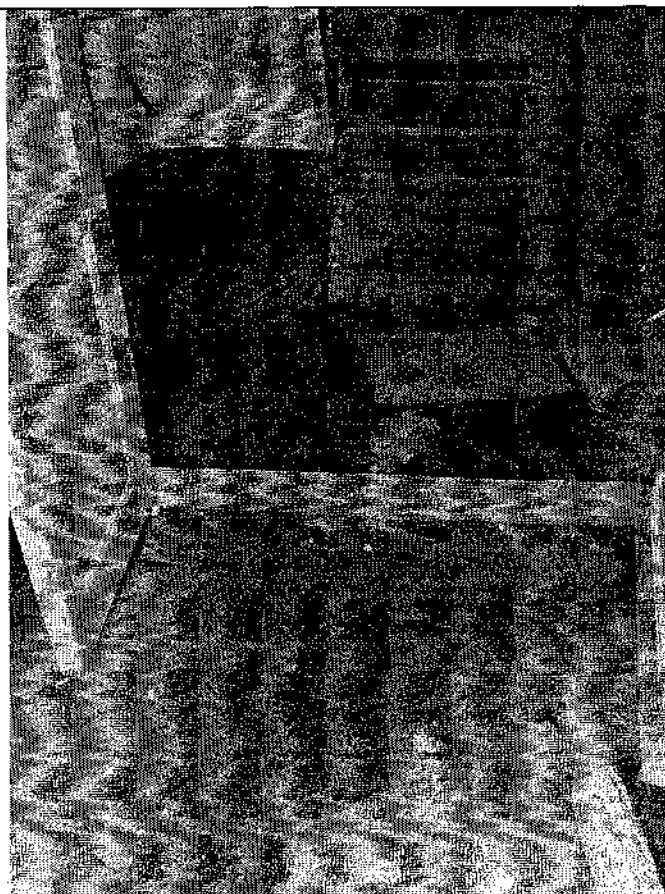
Фото 7. Пол 1-го этажа. Следы замачивания бетонных полов.

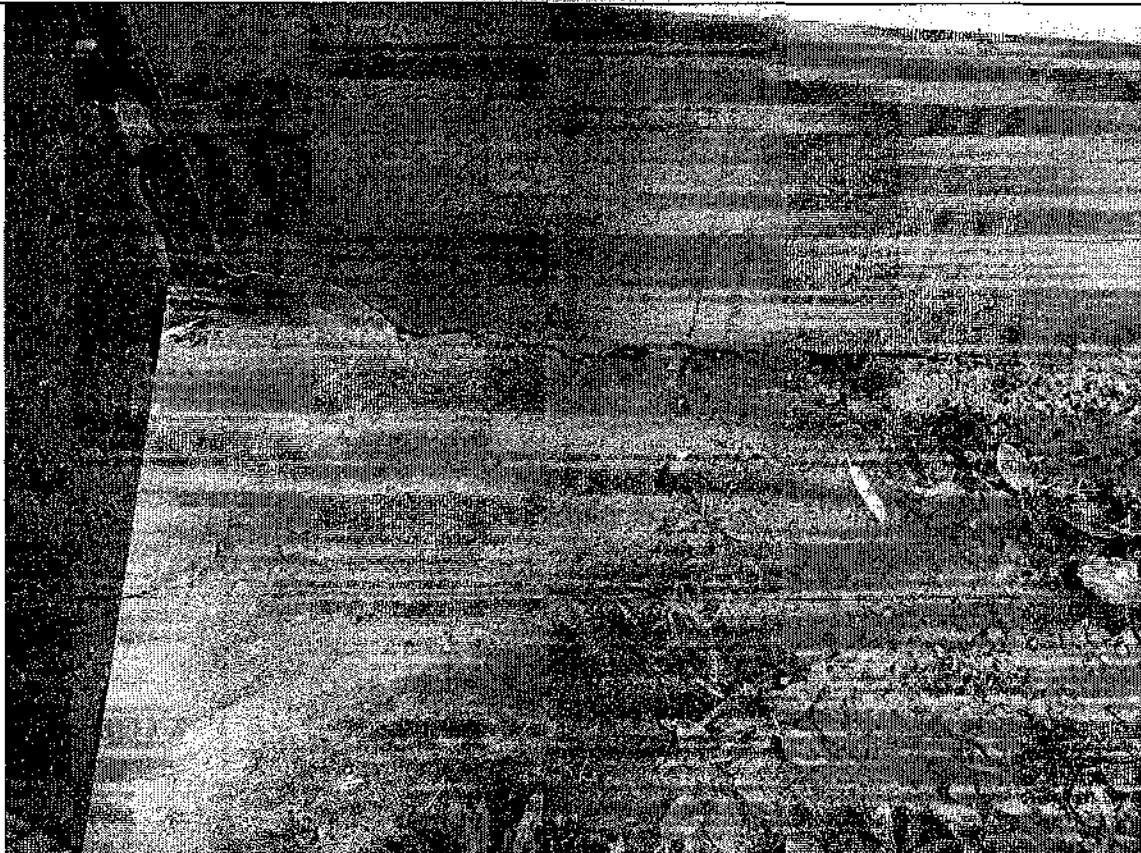
Фото 9. Отмостка. Наличие растительного слоя на отмостке. Локальное разрушение штукатурного и окрасочного слоя в цокольной части здания. Наличие следов увлажнения стен в цокольной части здания

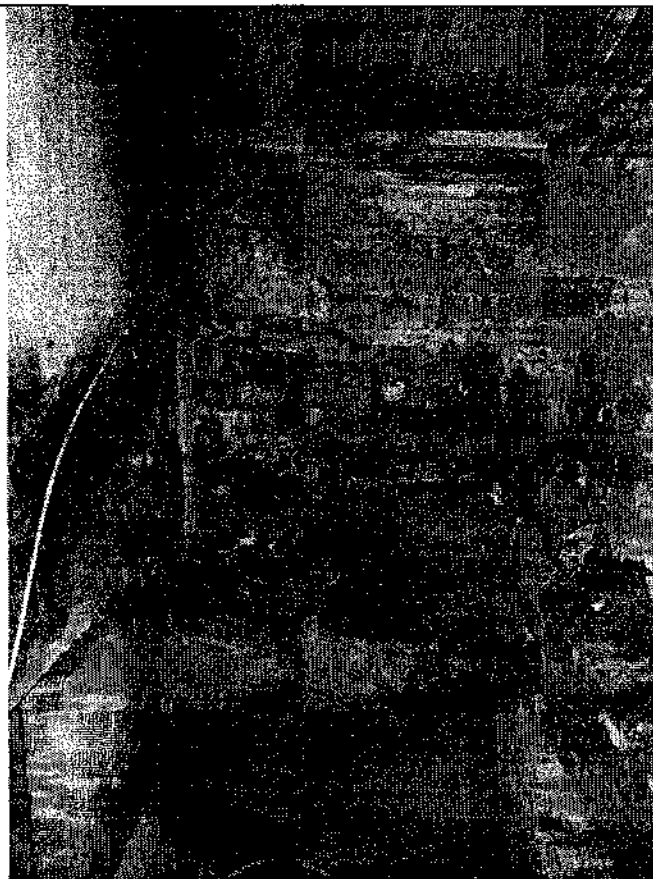
Фото 10. Стены входа в подвал. Разрушение стены входа в подвал возле 2-го подъезда.

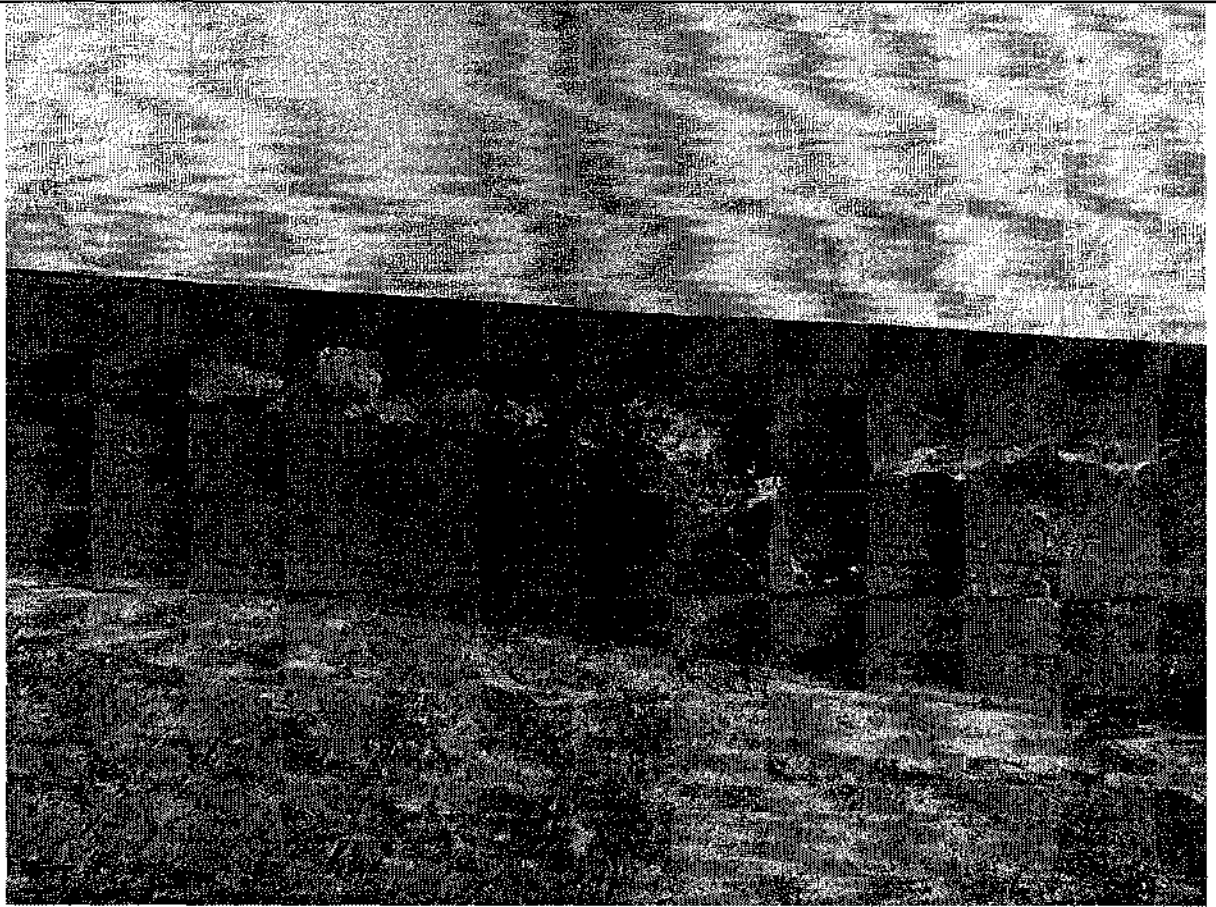
Фото 13. Наружные стена здания. Локальные следы замачивания и разрушения штукатурного слоя в цокольной части здания.

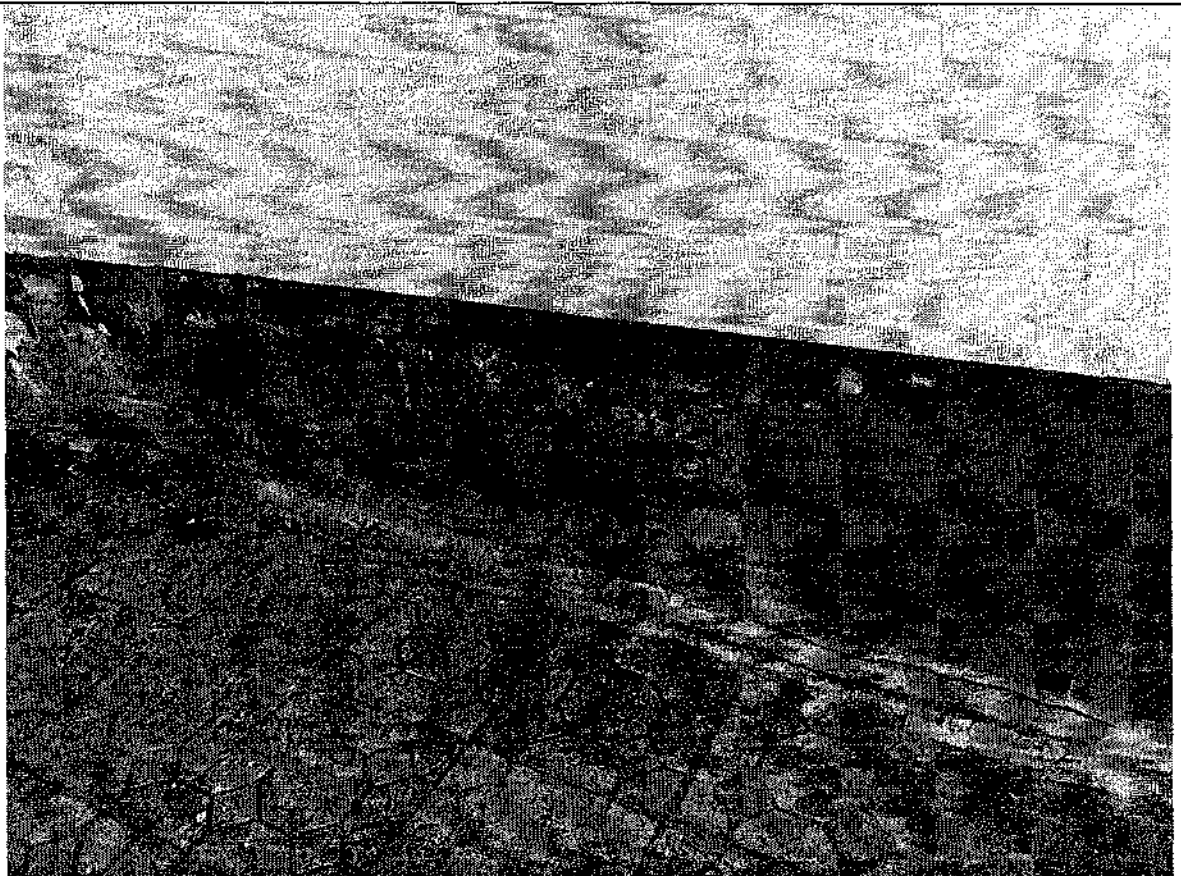
Фото 14. Наружная стена. Локальные следы замачивания и разрушения штукатурного слоя в цокольной части здания.

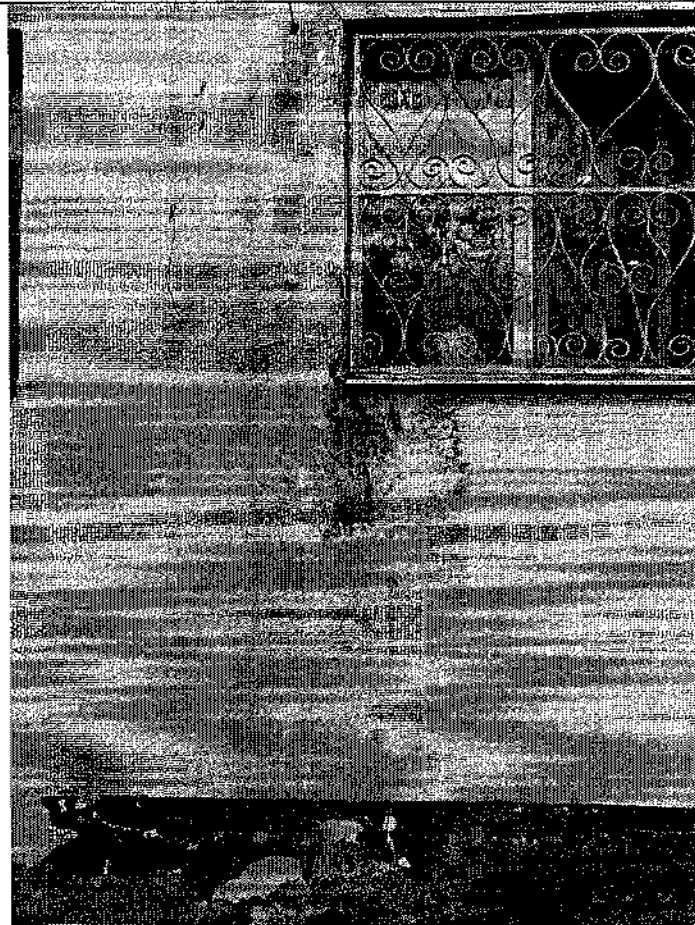
Фото 15. Наружная стена. Локальные следы замачивания и разрушения штукатурного слоя на уровне 1-го этажа.

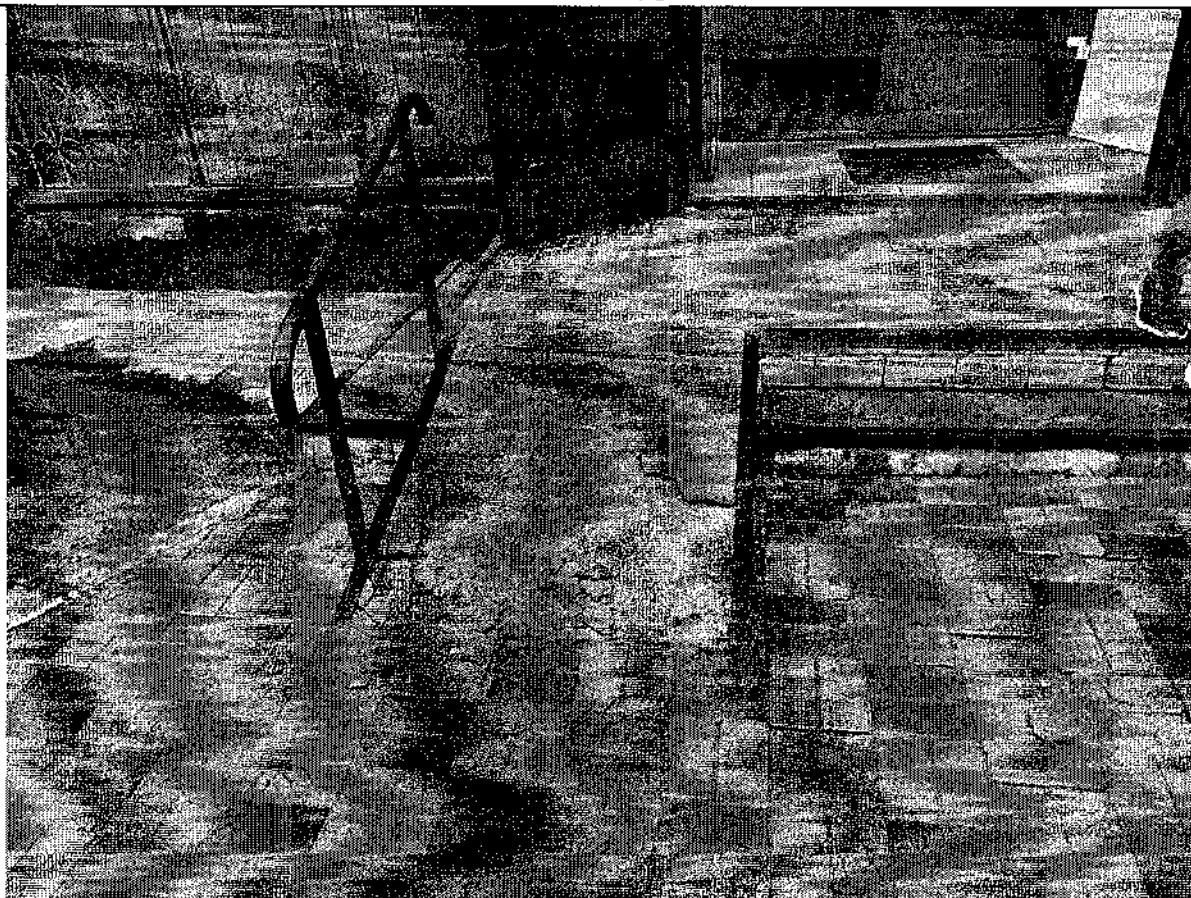
Фото 16. Входная группа. Разрушение покрытия пандуса.

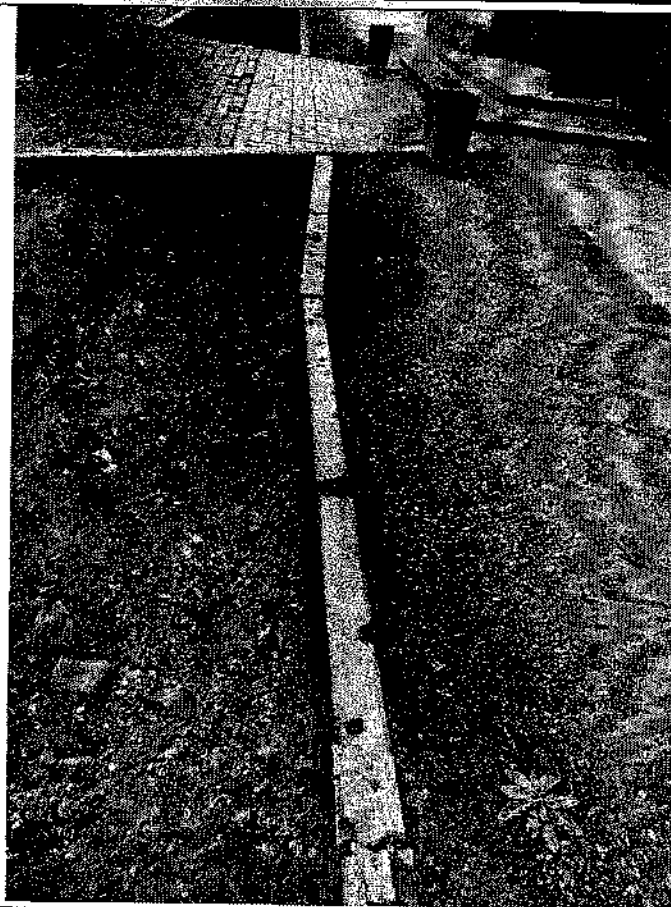
Фото 17. Придомовая территория. Разрушение покрытия тротуаров и бордюров.

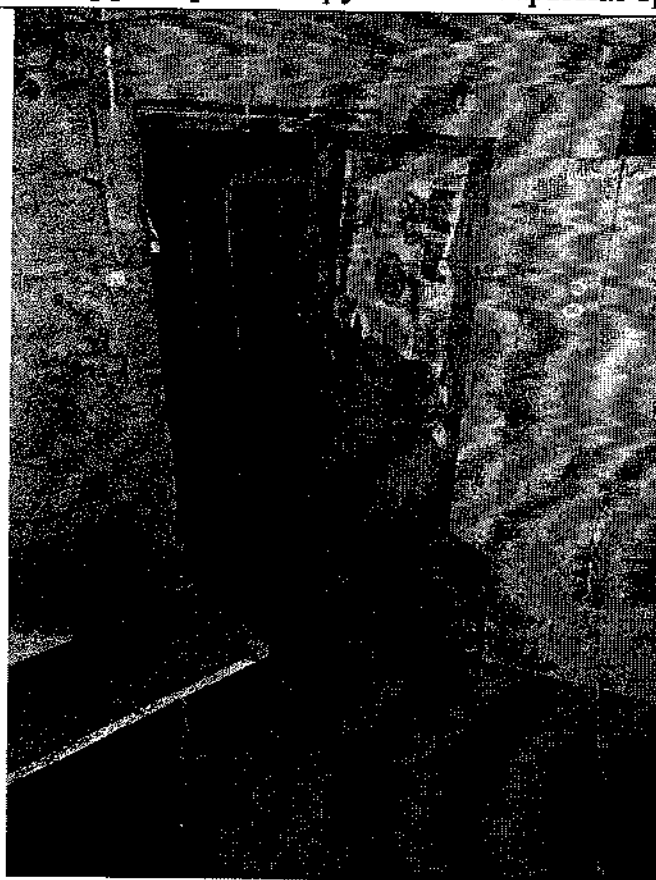
Фото 18. Подвал. Наличие воды и мусора в помещении подвала. Замачивание деревянных дверных блоков.
