Заключение строительно-технической экспертизы №170719.2-74

Иркутская область, г. Нижнеудинск, ул. Кашика, д. 53

Объектом обследования является здание, пострадавшее в результате паводка, расположенное по адресу: Иркутская область, г. Нижнеудинск, ул. Кашика, д. 53.

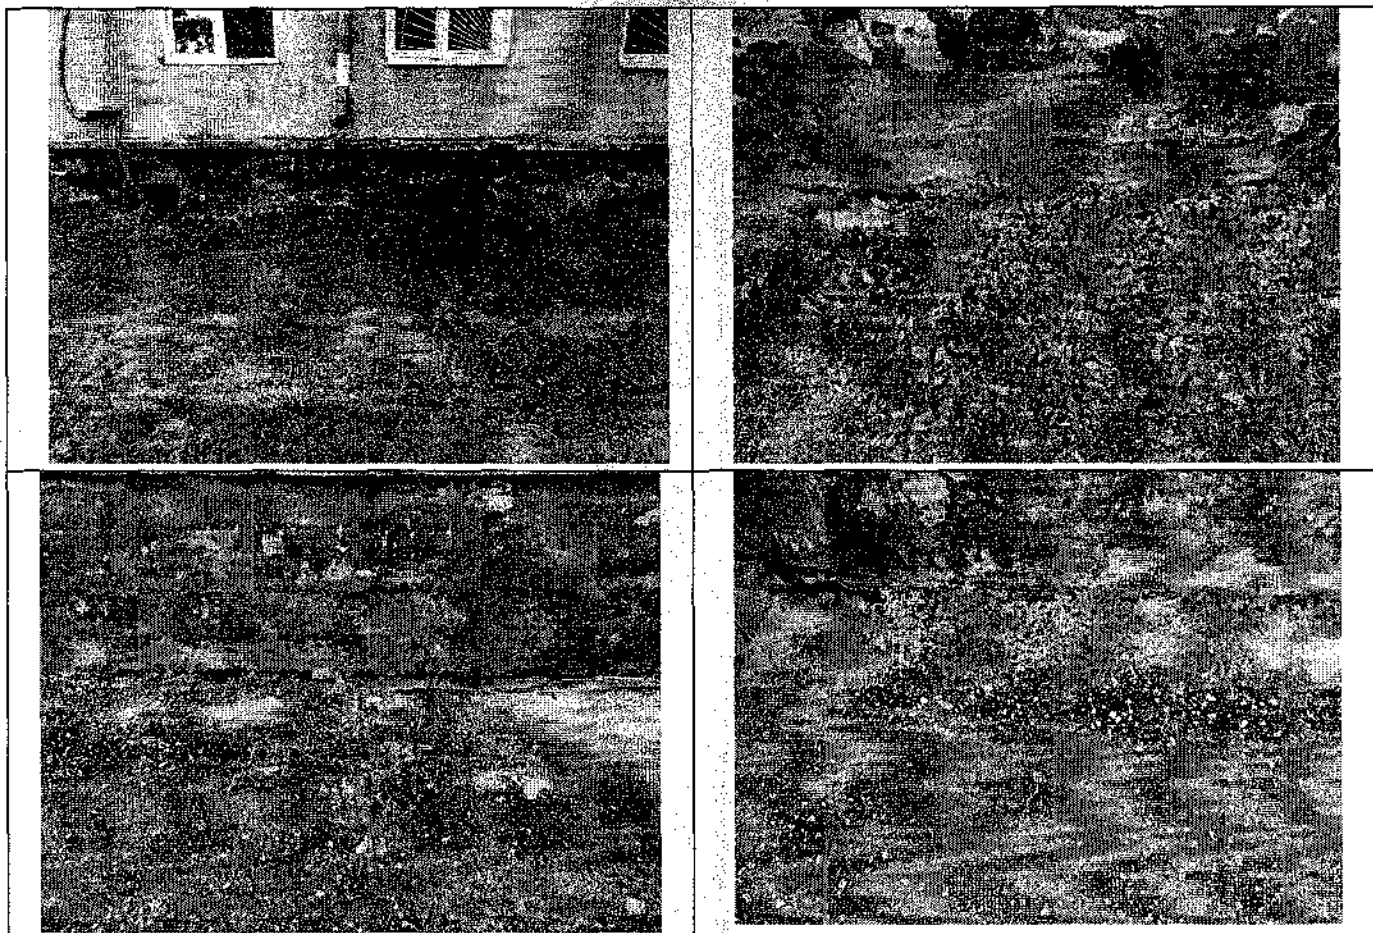
Фото 7, 8, 9, 10. Локальные участки трещин, следов растительности, проседания, неплотного примыкания отмостки к цоколю, что способствует замачиванию фундамента здания, а также подвального помещения и не соответствует требованиям п. 6.26 СП 82.13330.2016 «Благоустройство территорий».

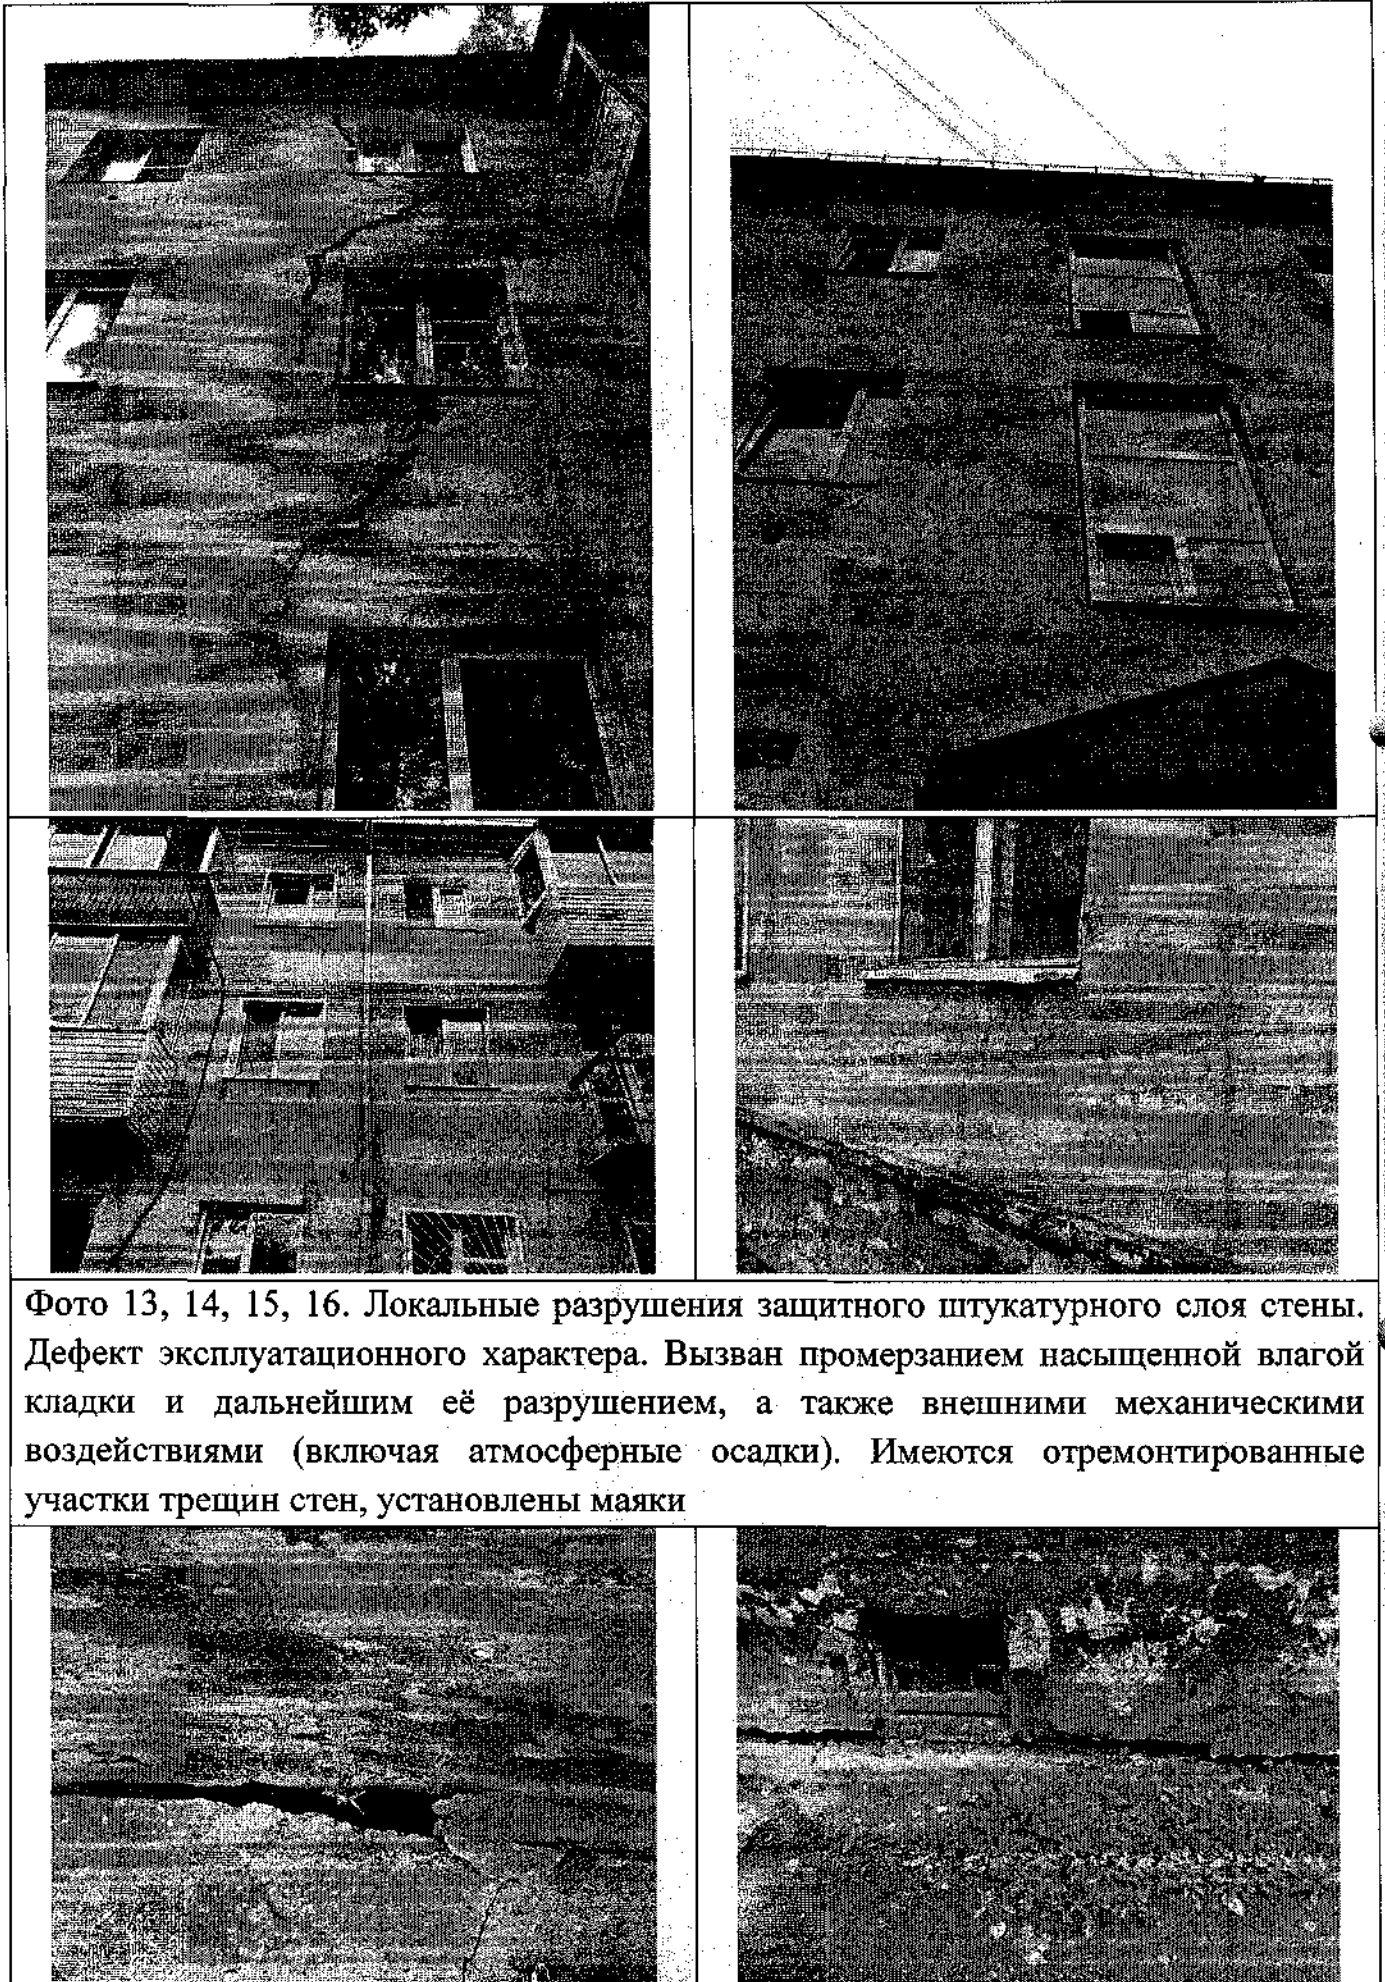
Фото 13, 14, 15, 16. Локальные разрушения защитного штукатурного слоя стены. Дефект эксплуатационного характера. Вызван промерзанием насыщенной влагой кладки и дальнейшим её разрушением, а также внешними механическими воздействиями (включая атмосферные осадки). Имеются отремонтированные участки трещин стен, установлены маяки

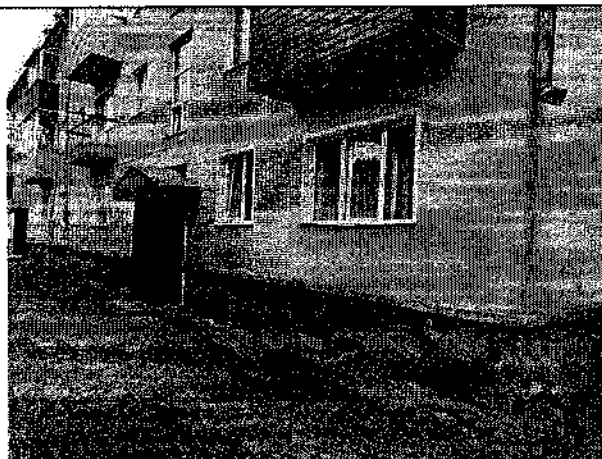
Фото 25. Выявлены повреждения наружной системы водоотведения с кровли, недостаточная длина водосточных труб, отсутствие сливных нижних колен.

6	Трубы наружного водостока	Отсутствует водосточный слив у трубы наружного	Работоспособное	Установить водосточный слив трубы под углом к
