## Заключение строительно-технической экспертизы

### №150719.5-74

Иркутская область, г. Нижнеудинск, ул. Кашика, д. 102

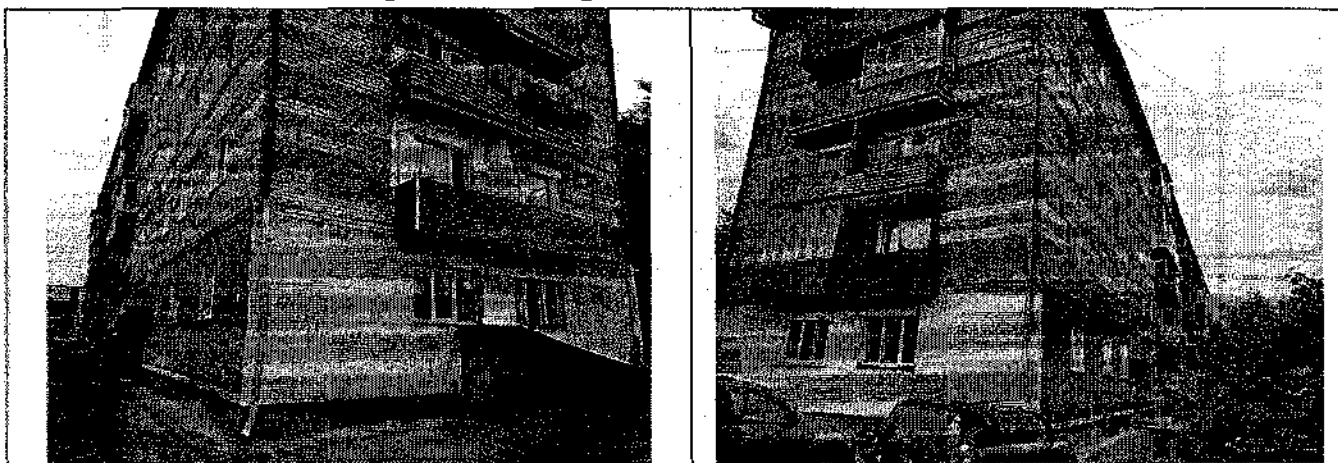
Фото 1, 2. Обзорное фото. Объект обследования – здание по ул. Кашика, д. 102.

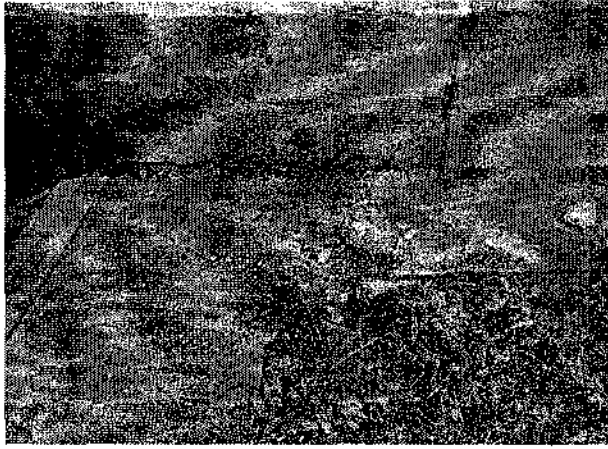
Фото 5, 6, 7. Локальные участки трещин, следов растительности, проседания, неплотного примыкания отмостки к цоколю, что способствует замачиванию фундамента здания, а также подвального помещения и не соответствует требованиям п. 6.26 СП 82.13330.2016 «Благоустройство территорий».

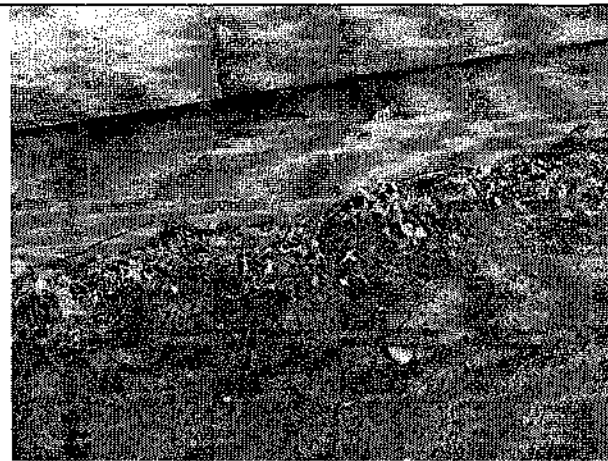
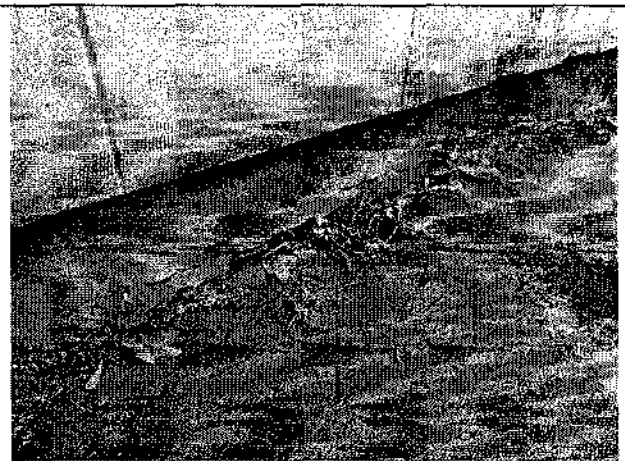
Фото 8, 9. Со стороны ул. Кашика по периметру здания устроена асфальтобетонная отмостка. Имеются локальные участки трещин, следов растительности, проседания, неплотного примыкания отмостки к цоколю, отсутствие герметизации. Через образовавшиеся щели и отверстия происходит замачивание фундамента здания, а также подвального помещения, что не соответствует требованиям п. 6.26 СП 82.13330.2016 «Благоустройство территорий». Вымывание отделочного покрытия (цементной штукатурки) у основания цоколя, что не соответствует требованиям раздела 4 СП 71.13330.2011 «Изоляционные и отделочные покрытия»

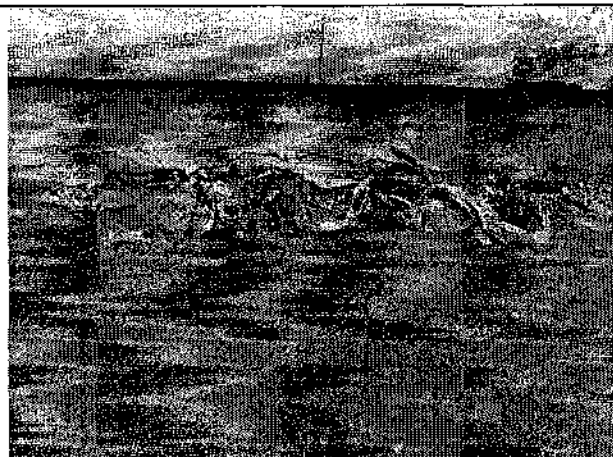
Фото 10, 11. Вымывание отделочного покрытия (цементной штукатурки) у основания цоколя, что не соответствует требованиям раздела 4 СП 71.13330.2011 «Изоляционные и отделочные покрытия».

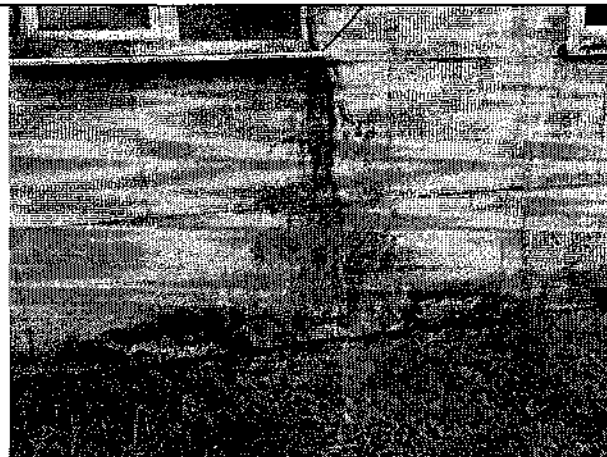
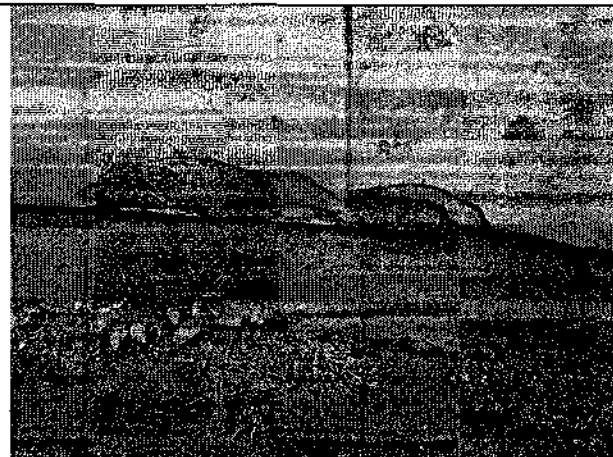
Фото 12, 13, 14, 15. Локальные разрушения защитного штукатурного слоя стены, цокольной части здания. Дефект эксплуатационного характера. Вызван промерзанием насыщенной влагой кладки и дальнейшим её разрушением, а также внешними механическими воздействиями (включая атмосферные осадки и влияние паводка).

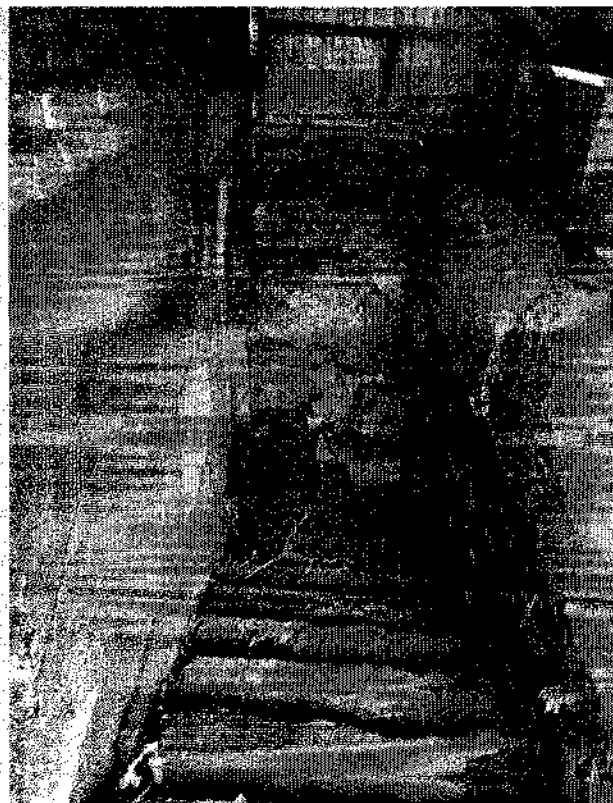
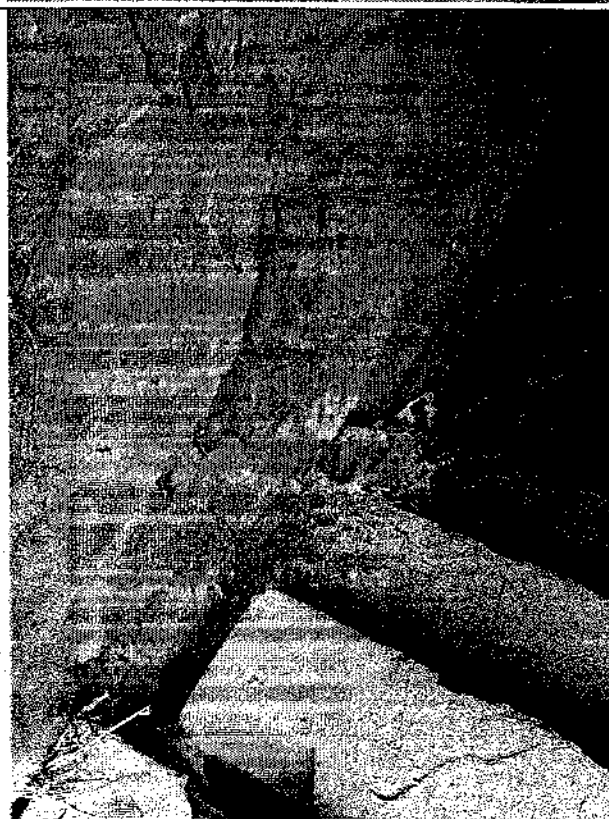
Фото 16, 17, 18. Обнаружены локальные разрушения кирпича и защитного слоя из штукатурки подвальных стен. Дефекты носят эксплуатационного характера и вызваны затоплением подвального этажа здания вследствие паводка. На момент обследования уровень воды от чистого пола подвала составлял 0,3 м.

Строительные конструкции входной группы подвального этажа деформированы и не имеют жесткого соединения с внешней стеной здания, в связи с чем, происходит попадание атмосферных осадков в подвальные помещения. Данный

дефект носит строительно-эксплуатационный характер. Вероятными причинами просадки входной группы являются как незначительные подвижки фундаментов (при промерзании грунтов основания), так и вследствие недостаточной несущей способности фундамента под входной группой. Кроме того, на снижение технических характеристик в значительной степени негативно повлияли последствия паводка.

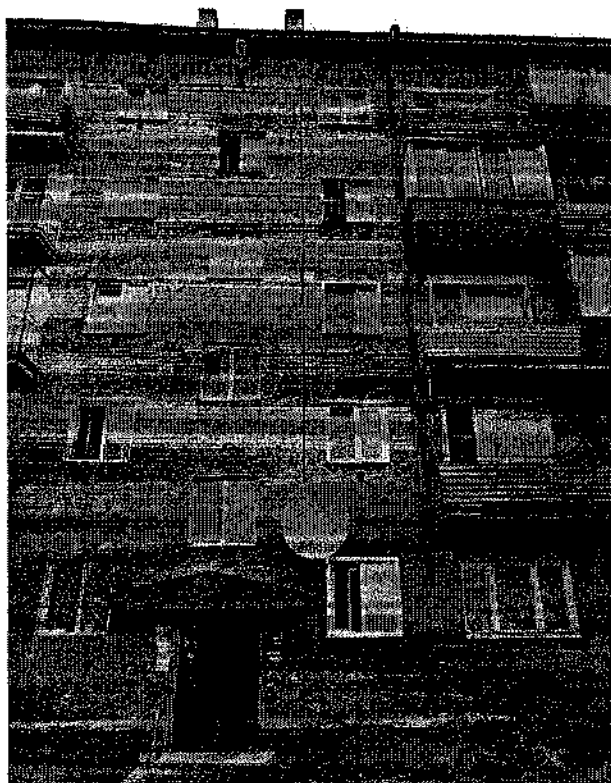
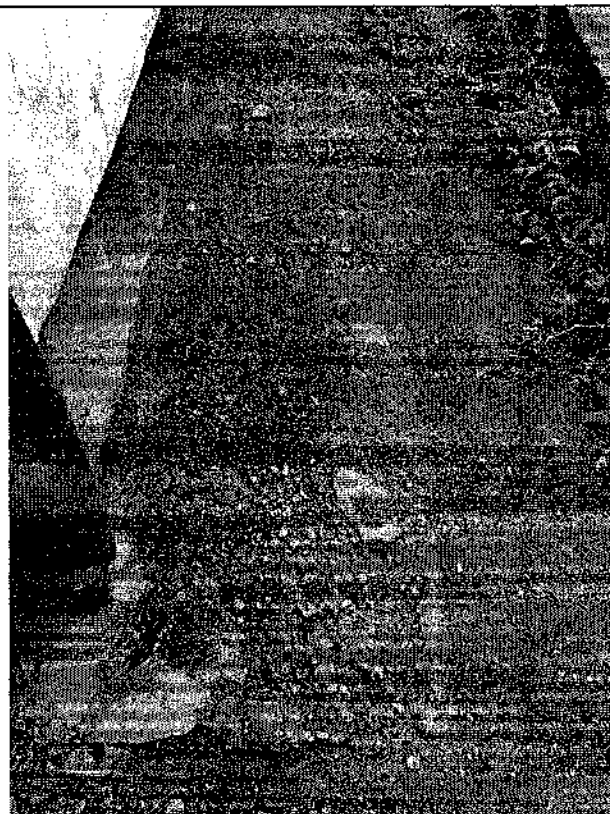
Фото 19, 20. Выявлены повреждения наружной системы водоотведения с кровли, недостаточная длина водосточных труб, отсутствие сливных нижних колен

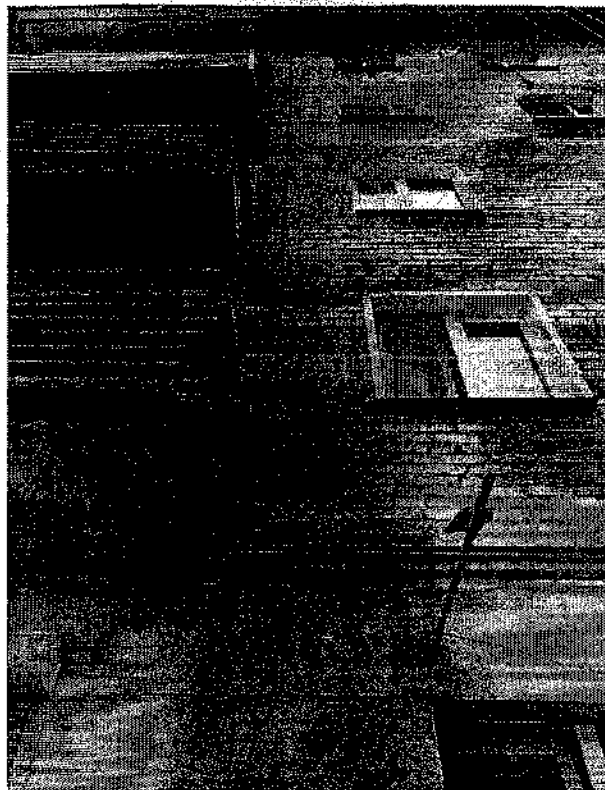
Фото 21, 22. Деформационные швы в кирпичной кладке не загерметизированы, что не соответствует требованиям п. 9.82 СП 15.13330.2012 «Каменные и армокаменные конструкции. Актуализированная редакция СНиП II-22-81\* (с Изменениями N 1, 2)».
