Заключение строительно-технической экспертизы №160719-87

Иркутская область, г. Нижнеудинск, ул. Ленина, д.47

Объектом исследования является 5-ти этажное жилое здание, расположенное по адресу: Иркутская область, г. Нижнеудинск, ул. Ленина 47.

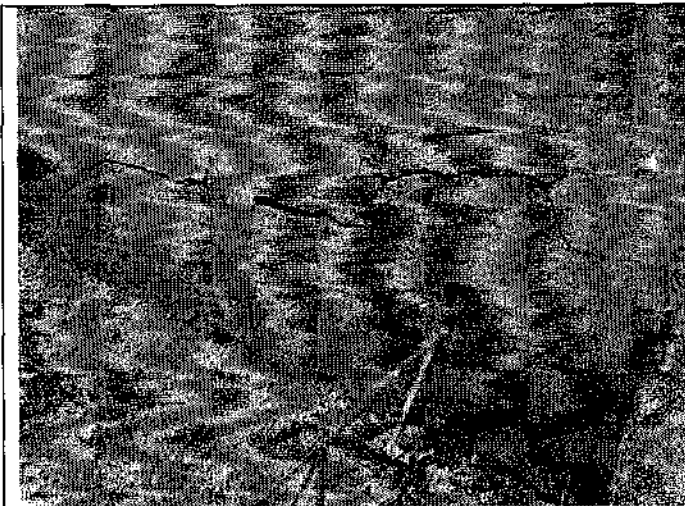
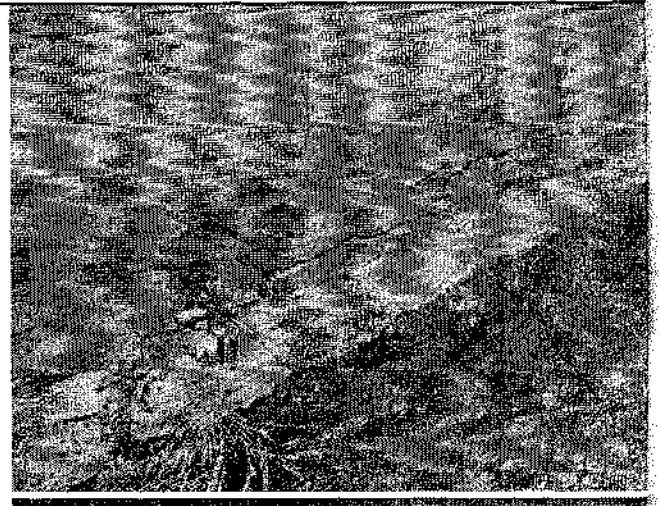
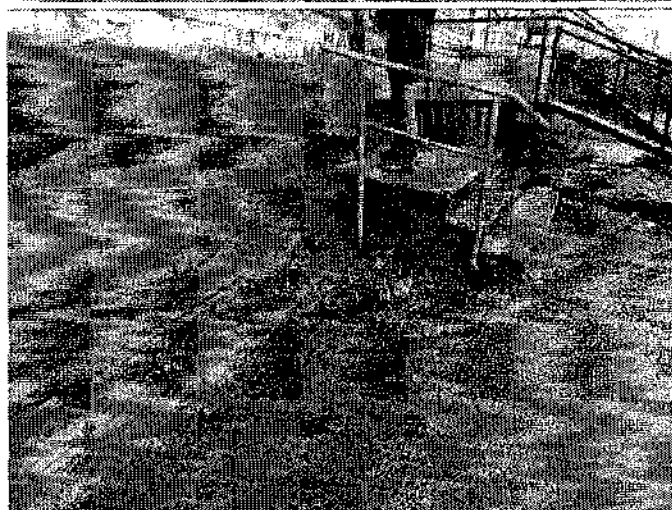
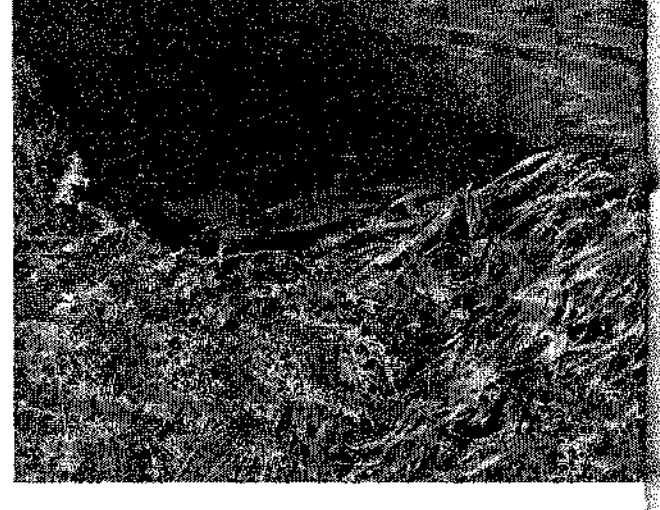
В ходе экспертизы на отдельных участках в теле кладки выявлено наличие застарелых вертикальных трещин с шириной раскрытия до 1мм. При простукивании стен местами выявлено нарушение сцепления отделочного штукатурного слоя и поверхности кладки. Наблюдаются трещины и обвалы штукатурного и окрасочного слоя цокольной части здания, а также разрушение кирпичной кладки перегородок подвального помещения.

Фото 1-4. Наличие трещин и локальных разрушений окрасочного и штукатурного слоя.

№	Наименование конструкции, координаты элементов	Описание дефекта или повреждения, предполагаемая причина	Категория опасности дефектов или повреждений	Метод устранения дефектов или повреждений
1	2	3	4	5
Фундаменты				
1	<p>Фундаменты здания Отрывка шурфов с целью определения глубины заложения фундаментов не производилась. Оценка технического состояния выполнена по косвенным признакам по состоянию конструкций, опирающихся непосредственно на фундаменты.</p>	<p>В настоящий момент фундаменты здания и основание подвергаются замоканию.</p>	<p>Ограниченно-работоспособное</p>	<p>Выполнить мероприятия по осушению и очистке подвала.</p>
Стены				
2	<p>Наружные стены здания.</p>	<p>На отдельных участках в теле кладки выявлено наличие застарелых вертикальных трещин с шириной раскрытия до 1мм. При простукивании стен местами выявлено нарушение сцепления отделочного штукатурного слоя и поверхности кладки. На значительной площади окрасочный слой подвержен отшелушиванию и осыпанию. <u>Предполагаемые причины:</u> - затопление цокольной части здания; - температурно-влажностное воздействие окружающей среды; - физический износ и старение материалов.</p>	<p>Ограниченно-работоспособное</p>	<p>Очистить поверхности стен от старого штукатурного слоя. Огрунтовать и оштукатурить цементно-песчаным раствором. Перед оштукатуриванием: - очистить трещины в кладке от деструктивного материала, продуть и после расшивки зачеканить цементно-песчаным раствором марки М100;</p>

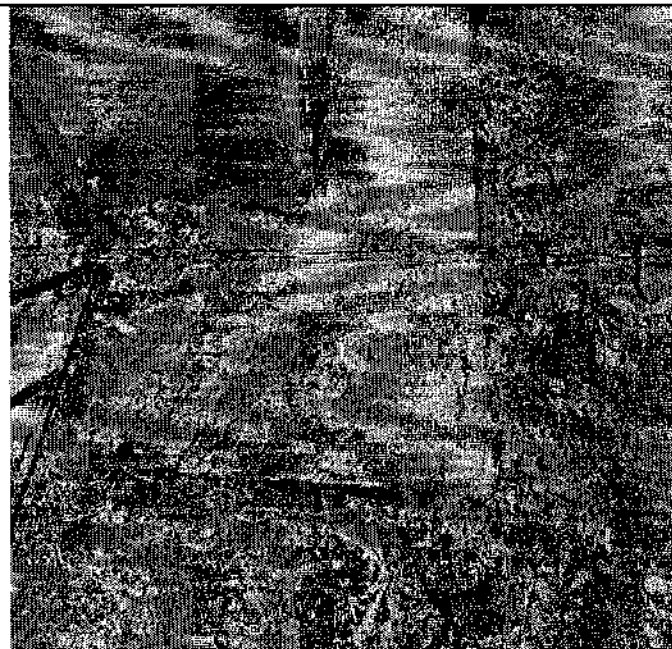
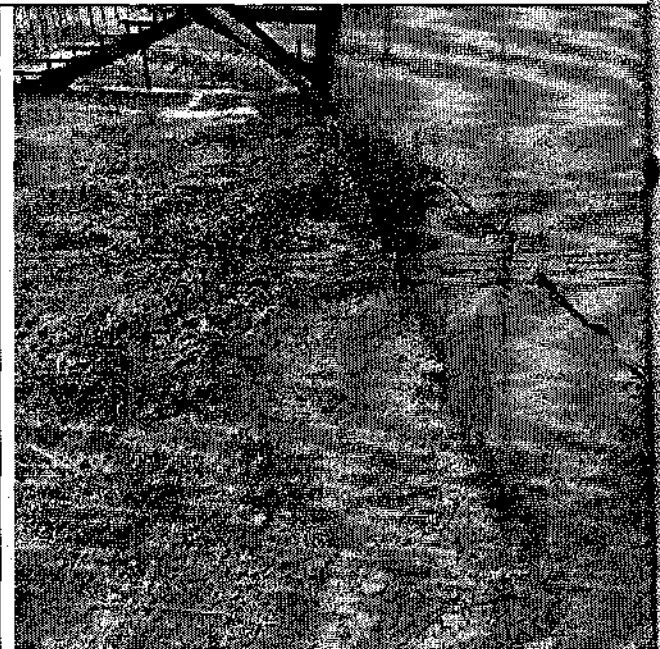
Бетонная отмостка на всем протяжении пришла в негодность – имеет многочисленные значительные и критические повреждения в виде сколов, выбоин, трещин и участков распространения растительности на ее поверхности. С торцов, а также между 1 и 2 подъездами здания отмостка отсутствует. Между стенами здания и отмосткой выявлены зазоры шириной до 40 мм. Существующее ненадлежащее состояние отмостки не позволяет ей эффективно выполнять свои водоотводящие функции в полной мере.

Фото 5-6. Зазоры Между стенами здания и отмосткой, трещины, растительность

№	Наименование конструкции, координаты элементов	Описание дефекта или повреждения, предполагаемая причина	Категория опасности дефектов или повреждений	Метод устранения дефектов или повреждений
1	2	3	4	5
Отмостка				
3	Отмостка по периметру здания.	<p>Бетонная отмостка на всем протяжении пришла в негодность – имеет многочисленные значительные и критические повреждения в виде сколов, выбоин, трещин и участков распространения растительности на ее поверхности. Местами под отмосткой выявлены просадки грунта. Выявлены зазоры шириной до 40 мм.</p> <p><u>Предполагаемые причины:</u></p> <ul style="list-style-type: none"> - температурно-влажностное воздействие окружающей среды; - физический износ и старение материалов. 	Недопустимое	<p>Демонтировать покрытие и основания отмостки. Уплотнить подстилающий слой до грунтовой однородности с коэффициентом уплотнения 0,98. Выполнить новую отмостку из бетона не ниже класса В15, шириной не менее 1,0 м и толщиной 100 мм с уклоном не менее 1 %. Обеспечить герметичность и надёжность места примыкания отмостки к цоколю. Рекомендуется:</p> <ul style="list-style-type: none"> - проверить и при необходимости восстановить гидроизоляцию цокольной части фундаментов; - восстановить систему наружного водоотведения с кровли здания на отмостку; - организовать водоотведение от отмостки в лотках.

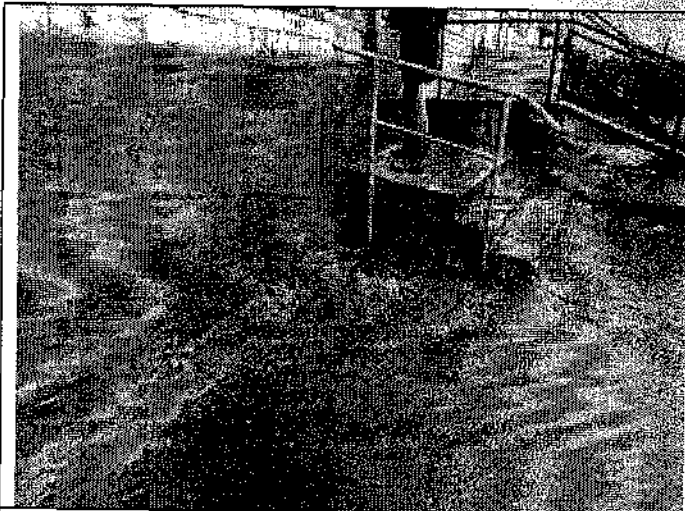
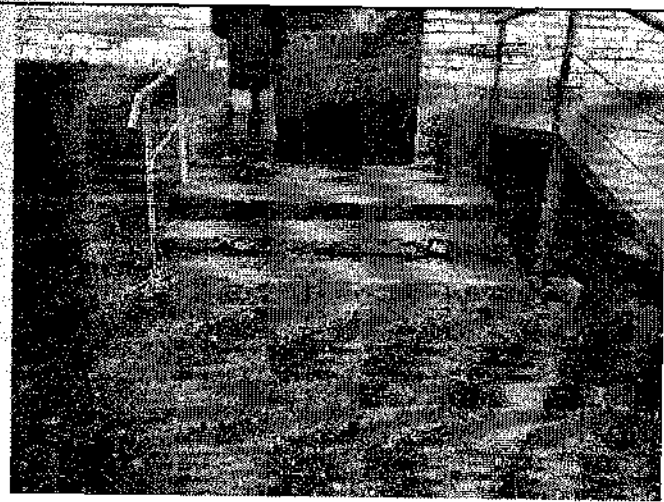
Лестницы в здании из железобетонных ступеней и площадок. В ходе экспертизы выявлены сколы, выбоины и трещины монолитных ступеней и площадок.

Фото 7-8. Сколы, выбоины и трещины монолитных участков и ступеней входных групп.

Входные группы				
4	Ступени и площадки	<p>Дефекты и повреждения конструкций лестниц и площадок (просадки, трещины, выбоины).</p> <p><u>Предполагаемые причины:</u></p> <ul style="list-style-type: none"> - температурно-влажностное воздействие окружающей среды; - физический износ и старение материалов. 	Ограниченно-работоспособное	<p>Требуется произвести капитальный ремонт лестниц входных групп. Произвести демонтаж лестниц с последующим устройством новых железобетонных конструкций.</p>
Козырьки				
5	Плиты козырьков	Дефекты и повреждения не выявлены	Работоспособное	
Кровля				
6	Кровельное покрытие	Выявлены многочисленные протечки кровли.		Произвести замену поврежденных

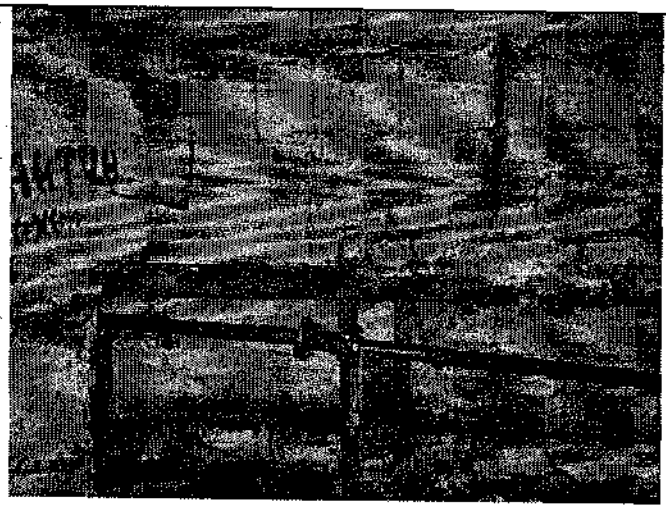
Все инженерные системы подключены к централизованным сетям. Наблюдается коррозия трубопроводов систем коммуникации, ввиду повышенной влажности и отсутствия защитного покрытия.

Фото 11-12. Инженерные сети коммуникаций подверглись коррозии

№	Наименование конструкции, координаты элементов	Описание дефекта или повреждения, предполагаемая причина	Категория опасности дефектов или повреждений	Метод устранения дефектов или повреждений
1	2	3	4	5
		<u>Предполагаемые причины:</u> - повреждения покрытия из волнистых асбестоцементных листов; - повреждение защитных коньковых элементов и фартуков по примыканиям.	Ограничено-работоспособное	асбестоцементных листов. Выполнить монтаж новых коньковых элементов и фартуков на участках примыканий кровельного покрытия к выступающим элементам над поверхностью крыши.
Заполнения проемов				
7	Окна ПВХ	Дефекты и повреждения не выявлены	Работоспособное	-
8	Инженерные сети Хв, Гв, Отопление, Водоотведение, электроснабжение	Имеется нарушение целостности трубопроводов, коррозия, свищи, электрощитовая расположена в цокольной части здания	недопустимое	Необходимо проведение капитального ремонта трубопроводов в здании, необходимо произвести работы по переносу электрощитовой из цокольной части здания
