Заключение строительно-технической экспертизы №180719.3-74

Иркутская область, г. Нижнеудинск, ул. Кашика, д. 63

Объектом обследования является здание, пострадавшее в результате паводка, расположенное по адресу: Иркутская область, г. Нижнеудинск, ул. Кашика, д. 63.

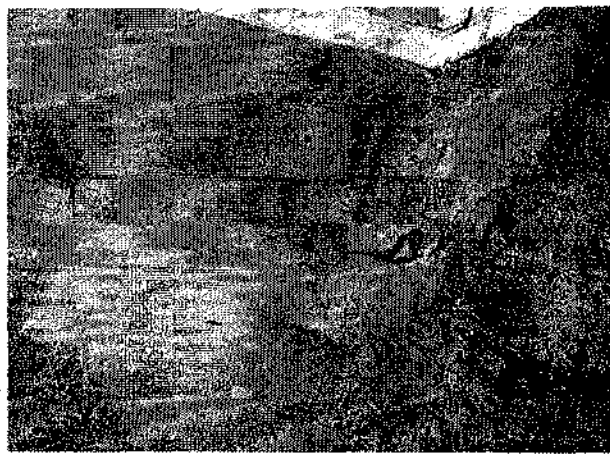
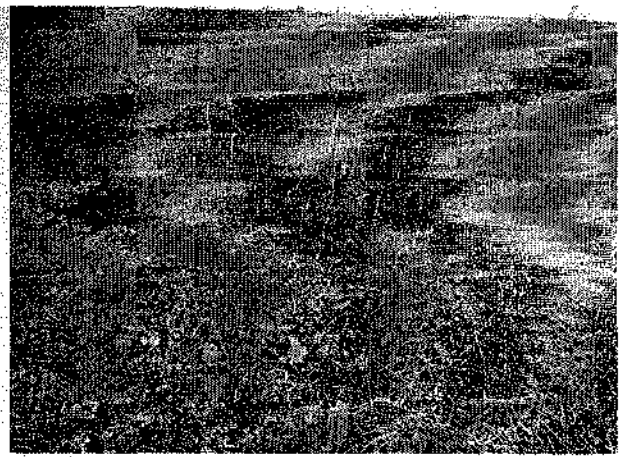
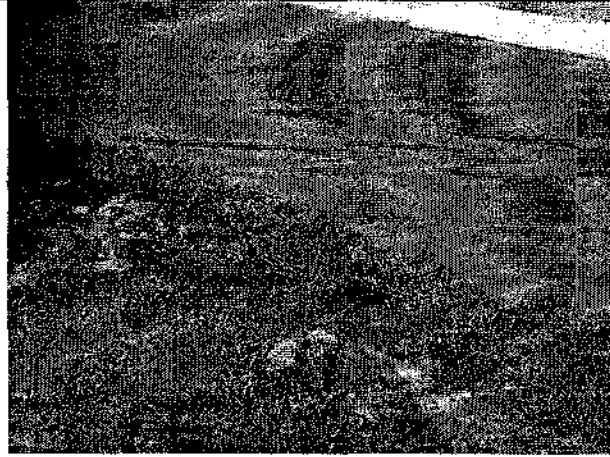
Фото 7, 8, 9, 10. Локальные участки трещин, следов растительности, проседания, неплотного примыкания отмостки к цоколю, что способствует замачиванию фундамента здания, а также подвального помещения и не соответствует требованиям п. 6.26 СП 82.13330.2016 «Благоустройство территорий».

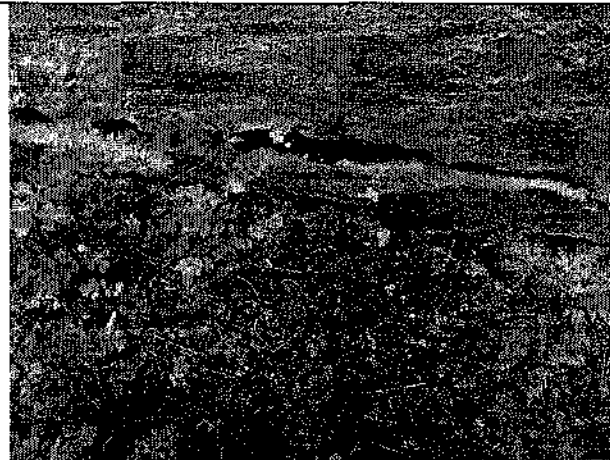
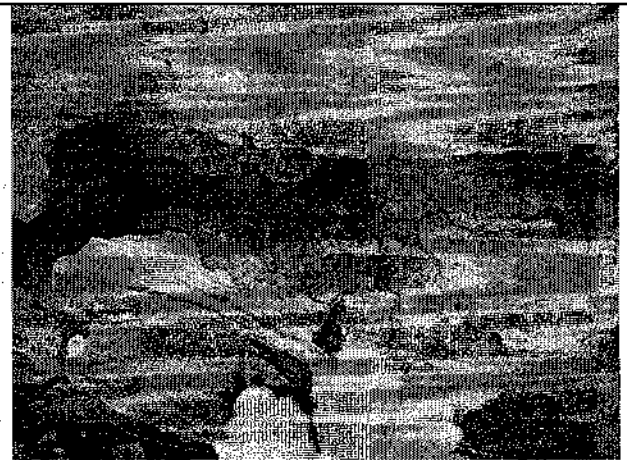
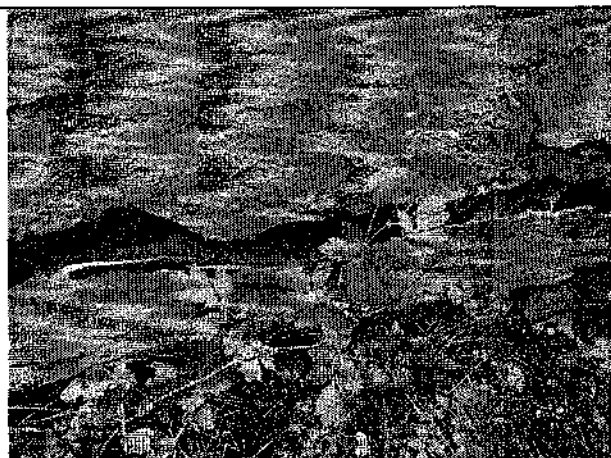
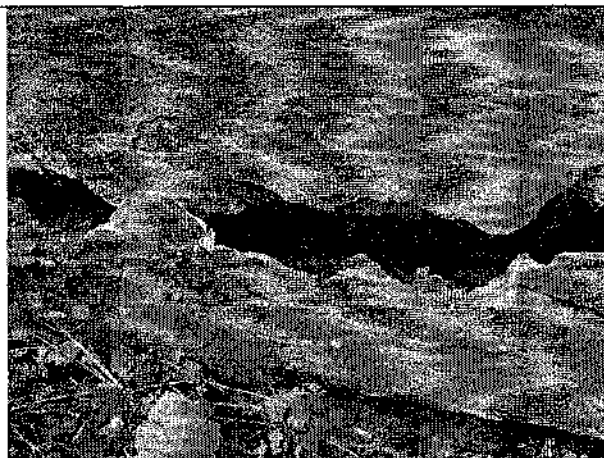
Фото 11, 12, 13, 14. Вымывание отделочного покрытия (цементной штукатурки) у основания цоколя, что не соответствует требованиям раздела 4 СП 71.13330.2011 «Изоляционные и отделочные покрытия». Следствие паводка.

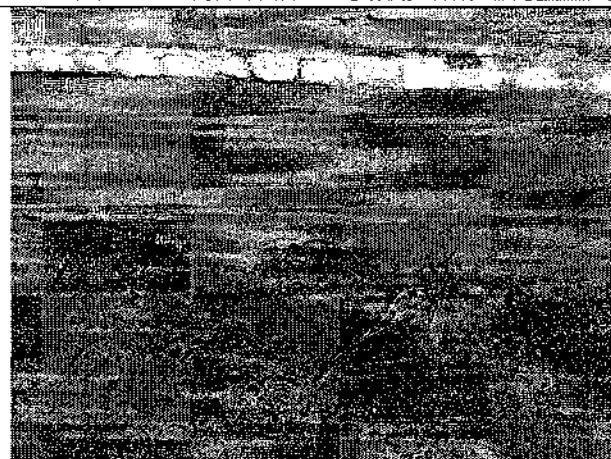
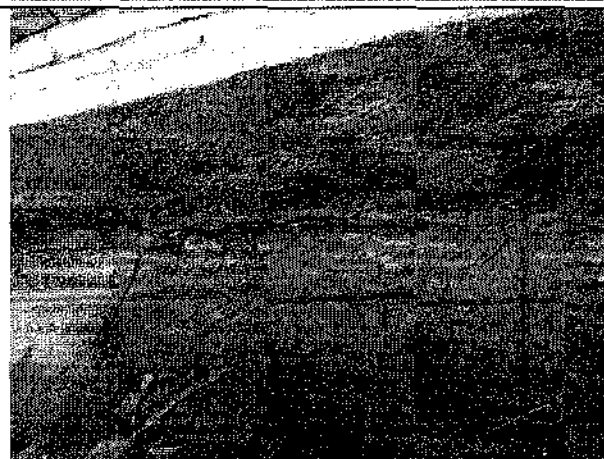
Фото 15, 16, 17, 18. Локальные разрушения защитного штукатурного слоя стены, цокольной части здания. Дефект эксплуатационного характера. Вызван промерзанием насыщенной влагой кладки и дальнейшим её разрушением, а также внешними механическими воздействиями (включая атмосферные осадки и влияние паводка).

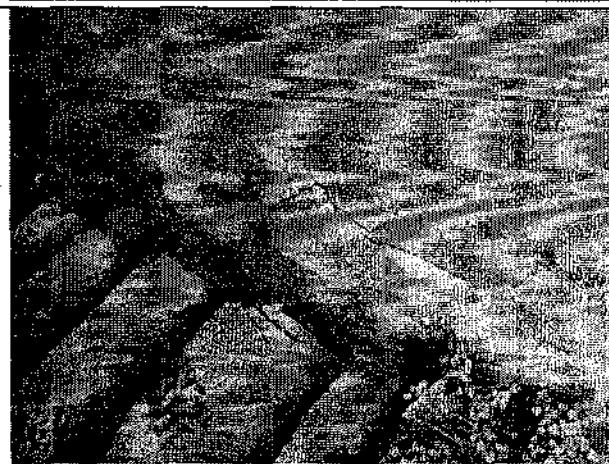
Фото 19, 20, 21, 22. Обнаружены локальные разрушения кирпича и защитного слоя из штукатурки подвальных стен. Дефекты носят эксплуатационного характера и вызваны затоплением подвального этажа здания вследствие паводка. Строительные конструкции входной группы подвального этажа деформированы и не имеют жесткого соединения с внешней стеной здания. Данный дефект носит конструктивно-эксплуатационный характер. Вероятными причинами просадки входной группы являются как незначительные подвижки фундаментов

(при промерзании грунтов основания), так и вследствие недостаточной несущей способности фундамента под входной группой. Кроме того, на снижение технических характеристик в значительной степени негативно повлияли последствия паводка.

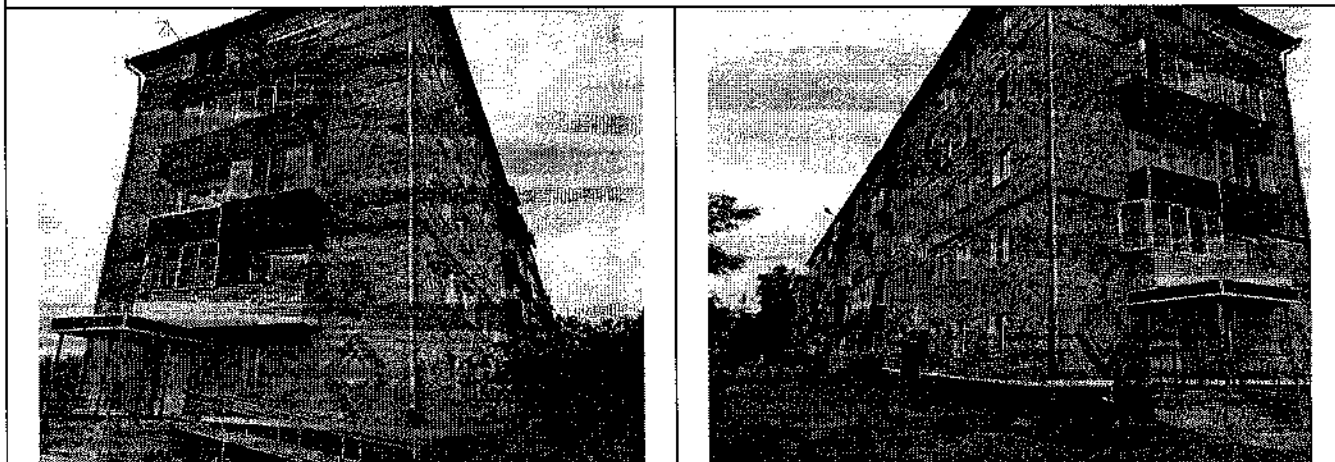
Фото 23, 24. Недостаточная длина водосточных труб, отсутствие сливных нижних колен
