Заключение строительно-технической экспертизы № 150719-77

Иркутская область, г. Нижнеудинск, ул. Гоголя, д.28

Объектом обследования является здание, пострадавшее в результате паводка, расположенное по адресу: Иркутская область, г. Нижнеудинск, ул. Гоголя, д.28.

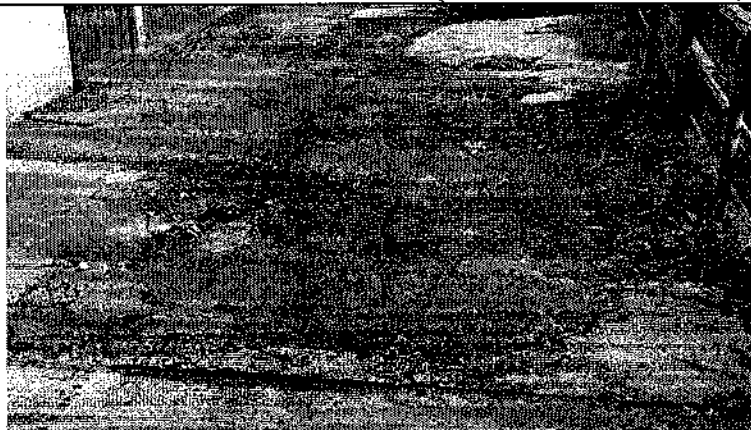
Фото 3. Бетонная стяжка крыльца здания. Разрушение, проседание бетонной стяжки, локальные участки трещин, следы растительности, что не соответствует требованиям п.11.4.6 СП 63.13330.2012 «Бетонные и железобетонные конструкции. Основные положения».

Пол				
3	Бетонная стяжка.	Разрушение, проседание бетонной стяжки, локальные участки трещин, следы растительности (Фото 3). <u>Причина образования дефекта:</u> - Следствие паводка. - Некачественное выполнение строительных работ.	Ограниченно работоспособное	Демонтировать просевшую стяжку при помощи электрических отбойных молотков, перфораторов. Перед устройством плавающей стяжки дефекты ремонтируют. Пустоты не должны оставаться под гидроизоляционным слоем.

№	Наименование конструкции, координаты элементов, характеристика	Описание дефекта или повреждения, предполагаемая причина	Категория технического состояния	Метод устранения дефектов или повреждений
1	2	3	4	5
				<p>Это неминуемо приведет к накоплению конденсата. Состав ремонтного раствора зависит от характера повреждений. Большие выемки необходимо залить монтажной пеной или применить эпоксидную шпатлевку бетонные растворы. Максимально внимательно ликвидируют стыки между полом и стеной.</p> <p>Поверхность покрыть грунтовками глубокого проникновения.</p> <p>После установки маяков и направляющих необходимо выполнить армирование - металлическая сетка, выполненная из оцинкованной проволоки. Оптимальный размер ячейки - 50-100 мм.</p> <p>Сетку установить на специальные подставки, так она окажется в теле стяжки. Укладка непосредственно на основание недопустима. Произвести заливку бетонного раствора с последующим выравниванием.</p>

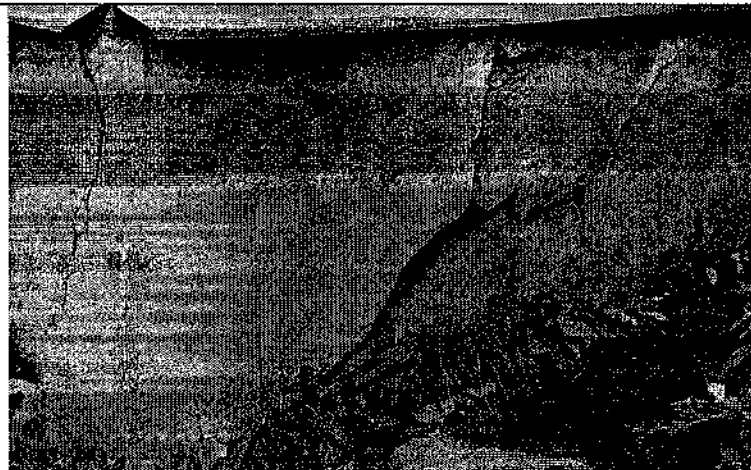
Фото 4. Крыльцо здания. Выбоины, разрушение, многочисленные трещины штукатурного покрытия крыльца здания, что не соответствует требованиям раздела 4 СП 71.13330.2011 «Изоляционные и отделочные покрытия. Актуализированная редакция СНиП 3.04.01-87 (с Изменением N 1)».

№	Наименование конструкции, координаты элементов, характеристика	Описание дефекта или повреждения, предполагаемая причина	Категория технического состояния	Метод устранения дефектов или повреждений
1	2	3	4	5
				раствором используют небольшой деревянный щит с ручкой, называемый соколом, а также отрезовку, то есть узкую кельму с плоскими боковыми гранями. На верхнюю поверхность сокола накладывается небольшое количество раствора, а сокол вплотную прислоняется к стене так, чтобы его верхняя поверхность совпадала с нижней кромкой шва. Отрезовой раствор перемещают в шов, равномерно заполняя его. Раствор наносят снизу вверх и слева направо.
2	Крыльцо, цоколь здания.	Выбоины, разрушение, многочисленные трещины штукатурного отделочного покрытия (Фото 2, 4, 8). <u>Причина образования дефекта:</u> - Некачественное выполнение строительных работ. - Следствие паводка.	Ограниченно работоспособное	Удалить поврежденные участки отделочного покрытия, подготовив поверхность восстановить отделочное покрытие в соответствии с требованиями раздела 4 СП 71.13330.2011 «Изоляционные и отделочные покрытия».

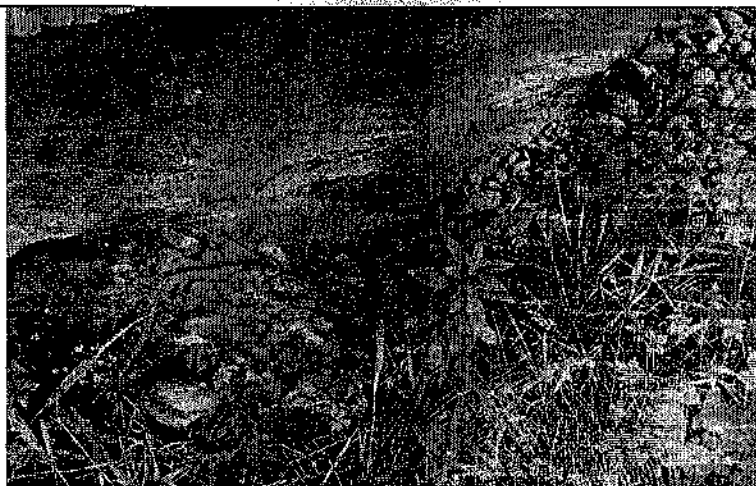
Фото 5. Отмостка. Следы растительности, локальные участки трещин, проседание отмостки, что не соответствует требованиям п. 6.26 СП 82.13330.2016 «Благоустройство территорий».

№	Наименование конструкции, координаты элементов, характеристика	Описание дефекта или повреждения, предполагаемая причина	Категория технического состояния	Метод устранения дефектов или повреждений
1	2	3	4	5
Отмостка				
5	Отмостка.	<p>Следы растительности, локальные участки трещин, проседание отмостки (Фото 5).</p> <p><u>Причина образования дефекта:</u></p> <ul style="list-style-type: none"> - Следствие паводка. - Длительный срок эксплуатации без проведения ремонтно-восстановительных работ. 	Ограниченно работоспособное	<p>Демонтировать покрытие и основание отмостки. Уплотнить подстилающие слой до грунтовой однородности с коэффициентом уплотнения 0,98. Выполнить отмостку из дорожного бетона шириной 1 метр, толщиной 10 см с уклоном от здания 1-2%. Выполнить герметизацию примыкания отмостки к стене здания.</p> <p>Также рекомендуется проверить и при необходимости восстановить гидроизоляцию цокольной части фундаментов. Организовать водоотведение от отмостки в лотках.</p>

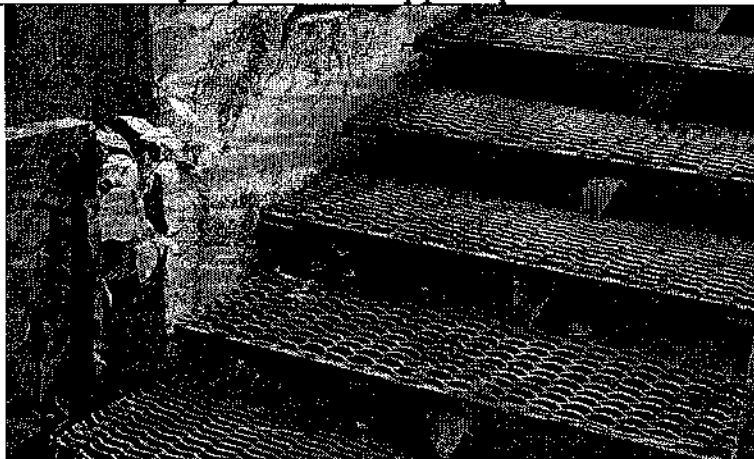
Фото 6. Металлическая лестница. Следы поверхностной коррозии по всем элементам лестницы, отсутствует защитное покрытие, что не соответствует требованиям п. 4.1.1 СП 16.13330.2011 «Стальные конструкции. Актуализированная редакция СНиП II-23-81* (с Изменением N 1)».

Лестницы				
6	Металлическая лестница.	<p>1. Следы поверхностной коррозии по всем элементам лестницы, отсутствует защитное покрытие (Фото 6).</p> <p>2. Металлическая лестница смонтирована поверх разрушенной железобетонной лестницы. Наблюдаются многочисленные участки трещин и разрушений в отделочном покрытии площадки у основания лестницы (Фото 7).</p>	Ограниченно работоспособное	<p>1. Очистить поверхность от продуктов коррозии, нанести защитные антикоррозионные составы.</p> <p>2. Удалить поврежденные участки отделочного покрытия, подготовив поверхность восстановить отделочное покрытие в соответствии с требованиями раздела 4</p> <p>3. СП 71.13330.2011</p>

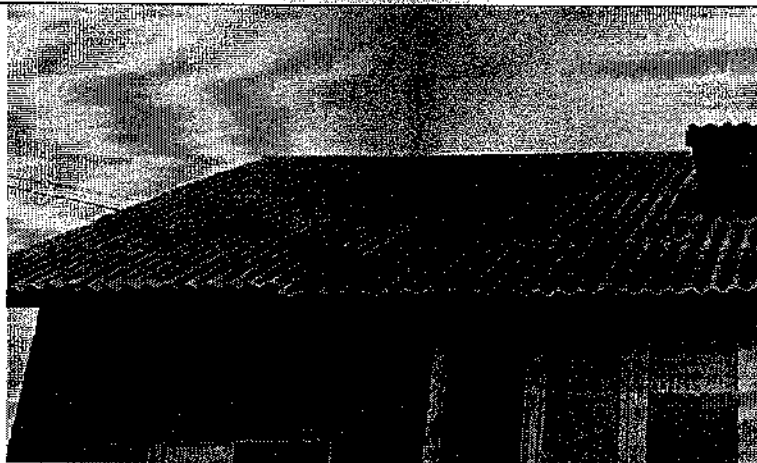
Фото 11. Кровля. Трещины в покрытии из асбестоцементных волокнистых листов, что не соответствует требованиям СО 002-02495342-2005 «Кровли зданий и сооружений».

- Рекомендуется замена кровельного покрытия (шифера).
