**Заключение**  
**строительно-технической экспертизы**  
**№170719-50**

Иркутская область, г. Нижнеудинск, ул. Лермонтова, д.33

Объектом исследования является 5-и этажное жилое здание, расположенное по адресу: Иркутская область, г. Нижнеудинск, ул. Лермонтова, д. 33.

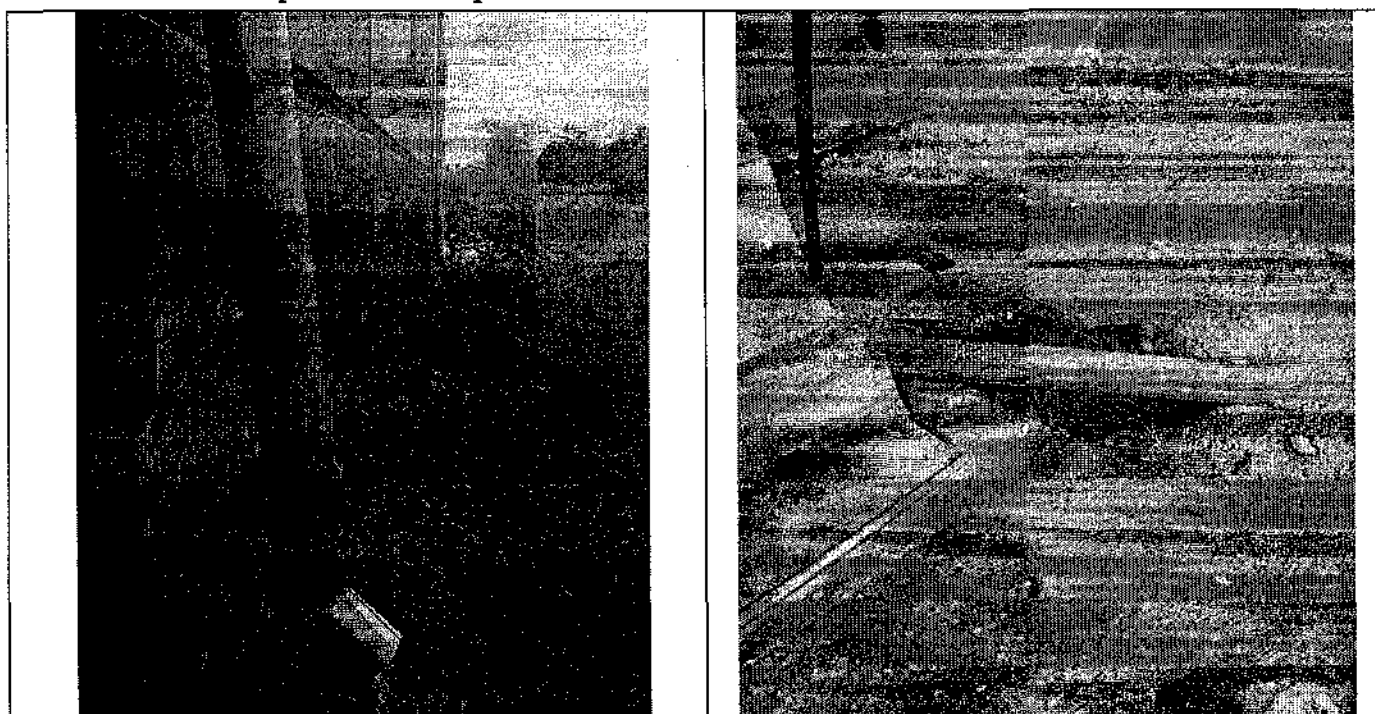
**Фото 1,2. Отмостка здания. Наличие локальных разрушений окрасочного слоя стен. Фото 2. Отмостка здания. Провал в отмостке.**

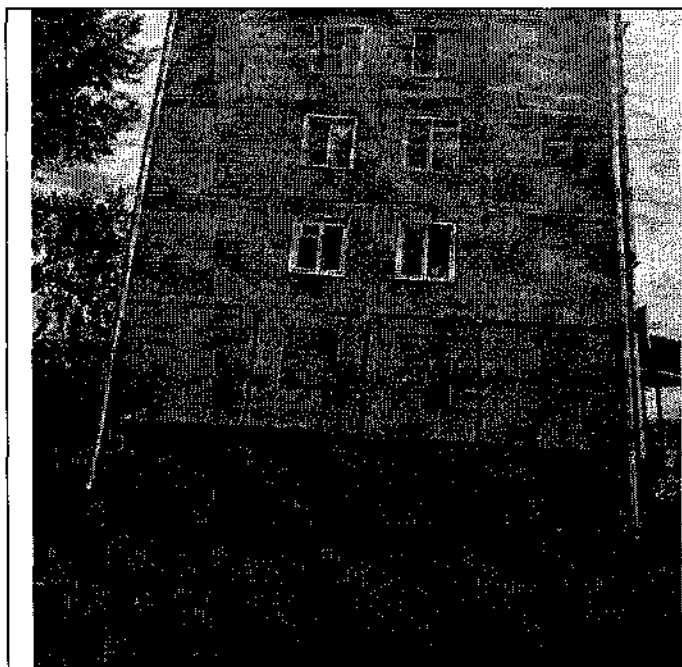
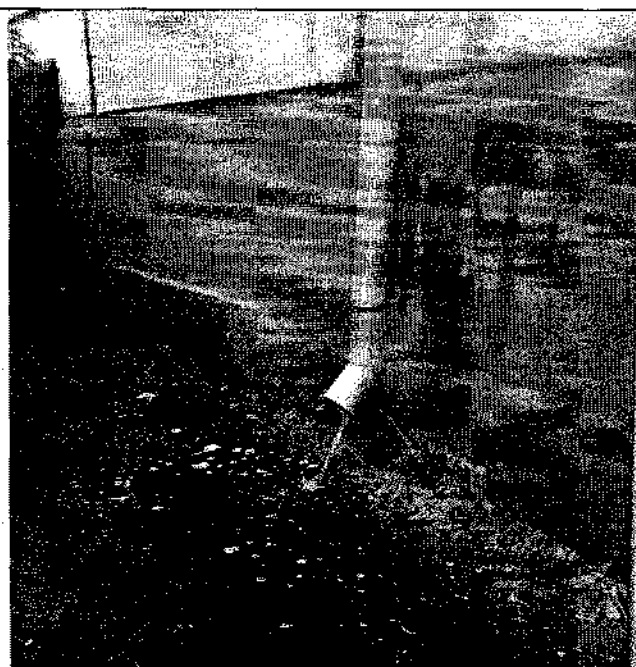
**Фото 3,4. Отмостка здания. Наличие локальных разрушений окрасочного слоя**

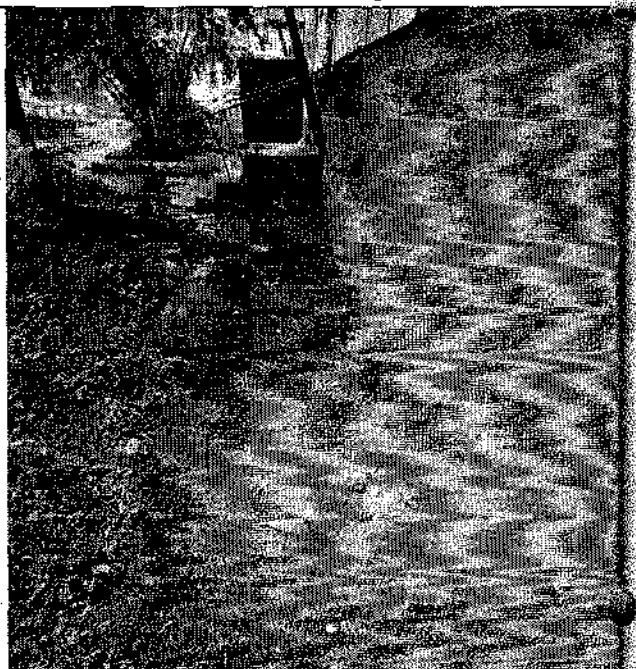
По периметру здания примыкает асфальтобетонная отмостка. В ходе экспертизы установлены признаки разрушения отмостки вокруг здания, обнаружены зазоры между стенами здания и отмосткой шириной до 60 мм. Местами под отмосткой обнаружено вымывание грунта и образование пустот.

**Фото 5,6. Отмостка. Наличие трещин и отхождение отмостки от стен здания. Следы замачивания стен. Наличие растительного слоя на отмостке. Локальное разрушение штукатурного и окрасочного слоя.**

№	Наименование конструкции, координаты элементов	Описание дефекта или повреждения, предполагаемая причина	Категория опасности дефектов или повреждений	Метод устранения дефектов или повреждений
1	2	3	4	5
3	Наружные стены.	Локальные участки замачивания <u>Предполагаемые причины:</u> - температурно-влажностное воздействие окружающей среды - физический износ и старение материалов.	Ограниченно-работоспособное	Поверхность стен в уровне карниза очистить от старой штукатурки, очистить рыхлых участков, промыть и восстановить цементно-песчаным раствором.
<b>Отмостка</b>				
4	Отмостка по периметру здания.	На локальных участках отмостка разрушена. Отхождение отмостки от стен цоколя. <u>Предполагаемые причины:</u> -наводнение -температурно-влажностное воздействие окружающей среды - физический износ и старение материалов.	Ограниченно-работоспособное	Демонтировать покрытие основания отмостки. Уплотнить подстилающий слой до грунтовой однородности коэффициентом уплотнения 0,98. Выполнить новую отмостку из дорожно-бетона не ниже класса В10 шириной не менее 1,0 м толщиной 100 мм уклоном не менее 1%. Обеспечить герметичность и надёжность примыкания отмостки к цоколю. Рекомендуется: -Проверить и при необходимости восстановить гидроизоляцию цоколя части фундамента. -Восстановить систему наружного водоотведения кровли здания на отмостку. -Организовать водоотведение от отмостки в лотках.

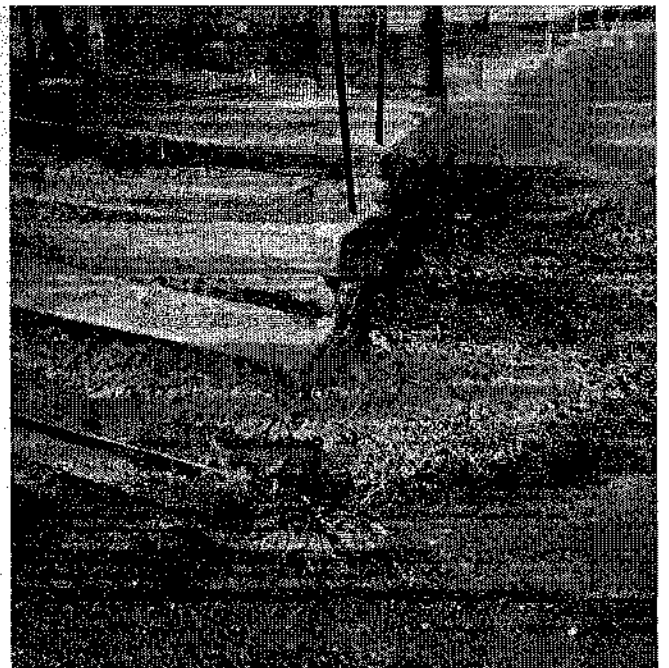
Основные несущие элементы лестниц выполнены из мозаичного бетона по железобетонным балкам и косоурам. Лестничные площадки так же выполнены из сборного железобетона. В ходе экспертизы выявлены разрушение лестничной площадки при входе в дом, раскрытие трещин между крыльцом и домом, обрушение защитного штукатурного слоя.

Фото 7.8 Пандус. Разрушение лестничной площадки при входе в дом.

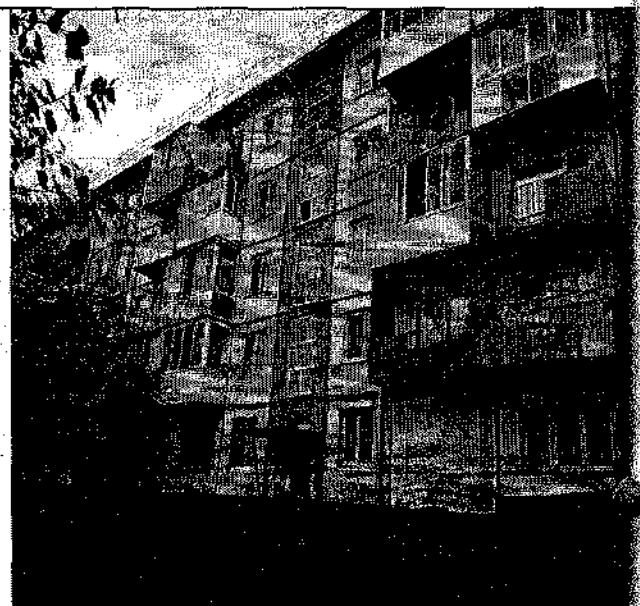
**Фото 14. Наружная стена. Общее состояние фасада с уличной стороны.**
