## Заключение

## строительно-технической экспертизы

### №230719.2-83

Иркутская область, г. Нижнеудинск, ул. Ленина, д. 21

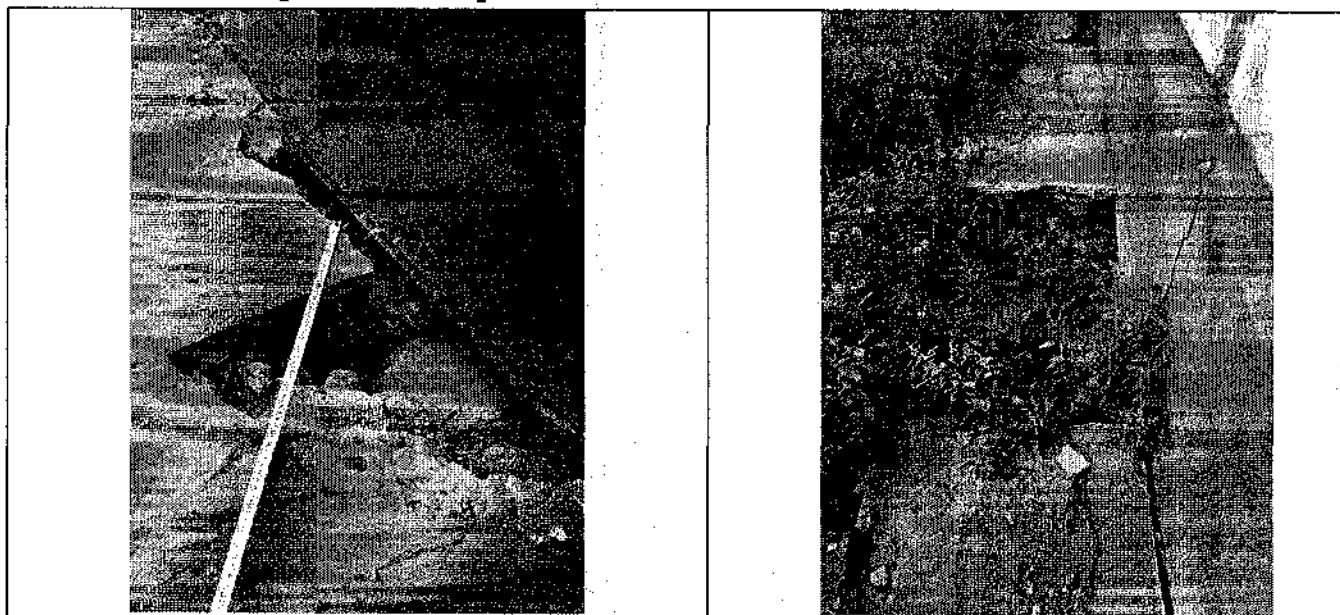
Бетонная отмостка на всем протяжении пришла в негодность – имеет многочисленные значительные и критические повреждения в виде сколов, выбоин, трещин и участков распространения растительности на ее поверхности. Местами под отмосткой выявлены просадки грунта. Практически на всем протяжении между стенами здания и отмосткой выявлены зазоры шириной до 40 мм. Существующее ненадлежащее состояние отмостки не позволяет ей эффективно выполнять свои водоотводящие функции в полной мере.

Фото 1, 2. Отмостка здания. Провал в отмостке.

№	Наименование конструкции, координаты элементов	Описание дефекта или повреждения, предполагаемая причина	Категория опасности дефектов или повреждений	Метод устранения дефектов или повреждений
1	2	3	4	5
<b>Фундаменты</b>				
1	<b>Фундаменты здания</b>	<p>В ходе экспертизы признаков неравномерной осадки фундаментов, характерных трещин, перекосов частей здания, разломов стен и прочих повреждений и деформаций, свидетельствующих о неудовлетворительном состоянии фундаментов и грунтового основания не выявлено. Подтопление подвала. Следы замачивания стен фундамента.</p> <p><u>Предполагаемые причины:</u></p> <ul style="list-style-type: none"> <li>- затопление</li> <li>- температурно-влажностное воздействие окружающей среды</li> </ul>	<b>Ограниченно работоспособное</b>	<p>Выполнить мероприятия по осушению и очистке подвала.</p>
<b>Отмостка</b>				
2	<b>Отмостка по периметру здания</b>	<p>Бетонная отмостка на всем протяжении пришла в негодность – имеет многочисленные значительные и критические повреждения в виде сколов, выбоин, трещин и участков распространения растительности на ее поверхности. Местами под отмосткой выявлены просадки грунта.</p> <p>Практически на всем протяжении между стенами здания и отмосткой выявлены зазоры шириной до 40 мм.</p> <p><u>Предполагаемые причины:</u></p> <ul style="list-style-type: none"> <li>- температурно-влажностное воздействие окружающей среды;</li> <li>- физический износ и старение материалов.</li> </ul>	<b>Недопустимое</b>	<p>Демонтировать покрытие и основания отмостки. Уплотнить подстилающий слой до грунтовой однородности с коэффициентом уплотнения 0,98.</p> <p>Выполнить новую отмостку из бетона не ниже класса В15, шириной не менее 1,0 м и толщиной 100 мм с уклоном не менее 1 %. Обеспечить герметичность и надёжность места примыкания отмостки к цоколю.</p>

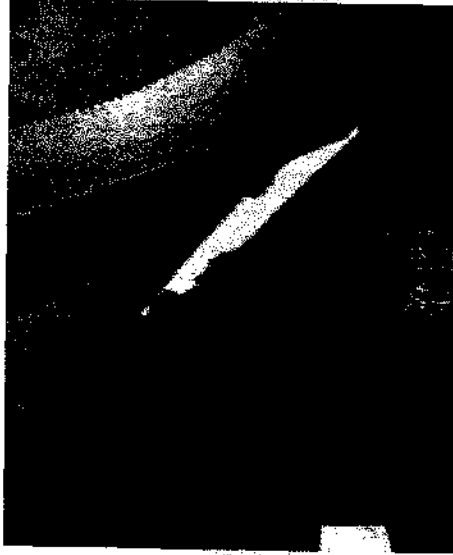
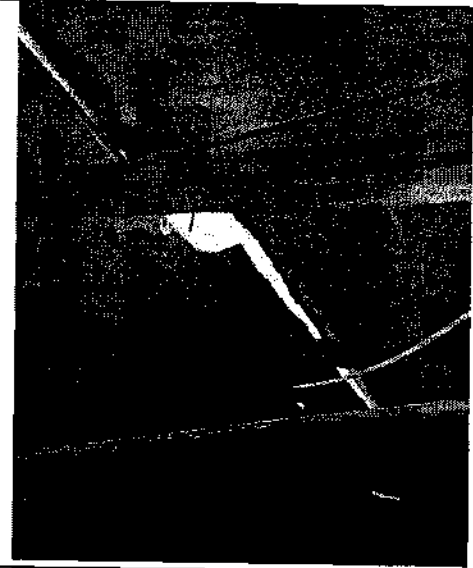
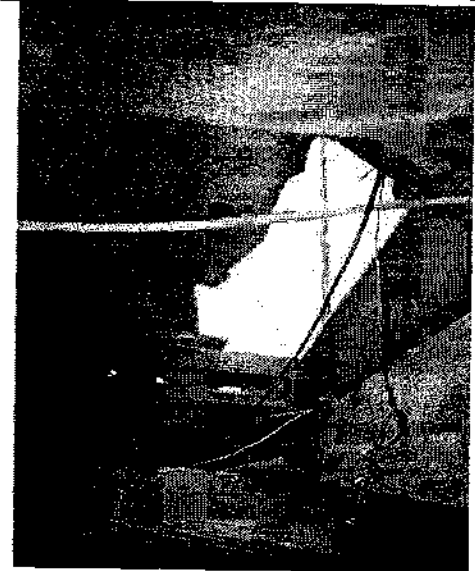
В ходе экспертизы выявлены протечки кровли, покрытие кровли подлежит замене.

**Фото 5-8. Кровля.** Следы намокания и биологические поражения древесины отдельных элементов стропильной системы, трещины и пробоины в покрытии из волнистых асбестоцементных листов.

№	наименование конструкции, координаты элементов	Описание дефекта или повреждения, предполагаемая причина	категория опасности дефектов или повреждений	Метод устранения дефектов или повреждений
1	2	3	4	5
3	Стропильная система	Выявлены многочисленные протечки кровли. Местами выявлены биологические поражения древесины отдельных элементов стропильной системы. <u>Предполагаемые причины:</u> - повреждения покрытия из волнистых асбестоцементных листов; - повреждение защитных коньковых элементов и фартуков по примыканиям.	Ограниченно работоспособное	Произвести замену поврежденных асбестоцементных листов. Выполнить усиление отдельных элементов стропильной системы. Выполнить монтаж новых коньковых элементов и фартуков на участках примыканий кровельного покрытия к выступающим элементам над поверхностью крыши.
4	Инженерные сети (Хв.Гв. Отопление, водоотведение, электроснабжение)	Имеется коррозия на трубопроводах, свищи, разрушенная тепловая изоляция	недопустимое	Необходимо произвести замену трубопроводов, произвести перенос электро щитовой с цокольного этажа
