Заключение строительно-технической экспертизы №160719.2-74

Иркутская область, г. Нижнеудинск, ул. Кашика, д. 59

Объектом обследования является здание, пострадавшее в результате паводка, расположенное по адресу: Иркутская область, г. Нижнеудинск, ул. Кашика, д. 59.

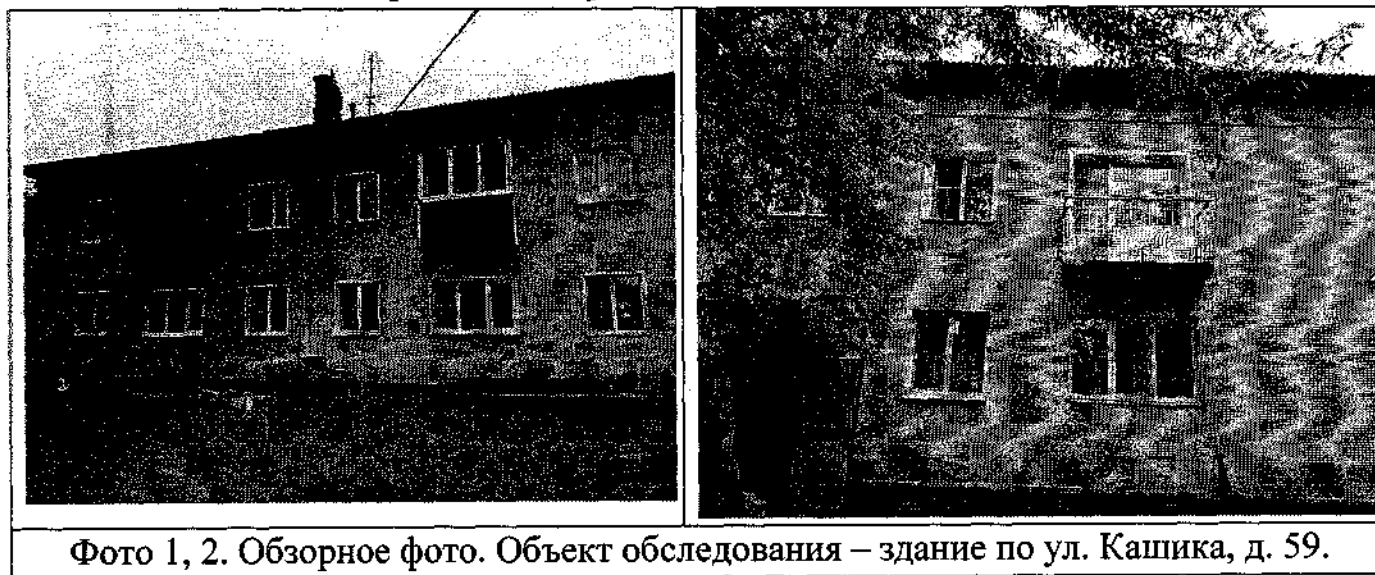
Фото 1, 2. Обзорное фото. Объект обследования – здание по ул. Кашика, д. 59.

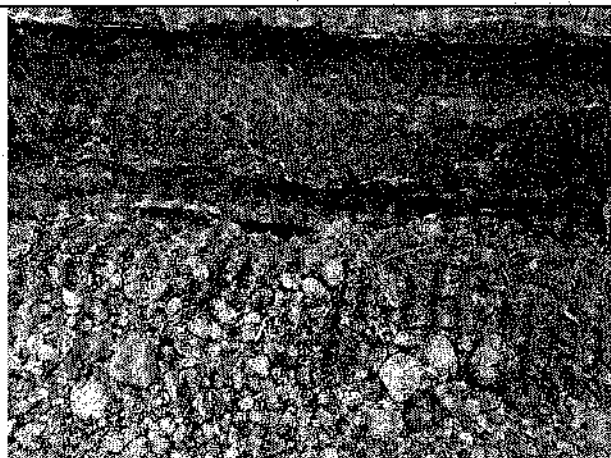
Фото 4, 5. Локальные участки трещин, следов растительности, проседания, неплотного примыкания отмостки к цоколю, что способствует замачиванию фундамента здания, а также подвального помещения и не соответствует требованиям п. 6.26 СП 82.13330.2016 «Благоустройство территорий». Локальные разрушения защитного штукатурного слоя стены, цоколя здания. Причина образования дефекта: следствие паводка, дефект эксплуатационного характера.

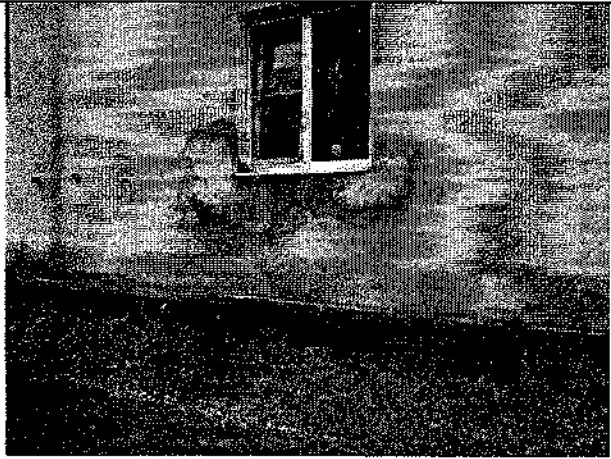
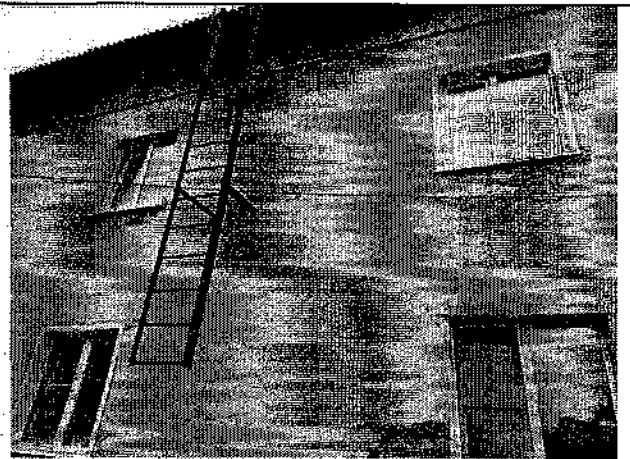
Фото 6, 7, 8, 9. Локальные разрушения защитного штукатурного слоя стены здания. Дефект эксплуатационного характера. Вызван промерзанием насыщенной влагой кладки и дальнейшим её разрушением, а также внешними механическими воздействиями (включая атмосферные осадки).

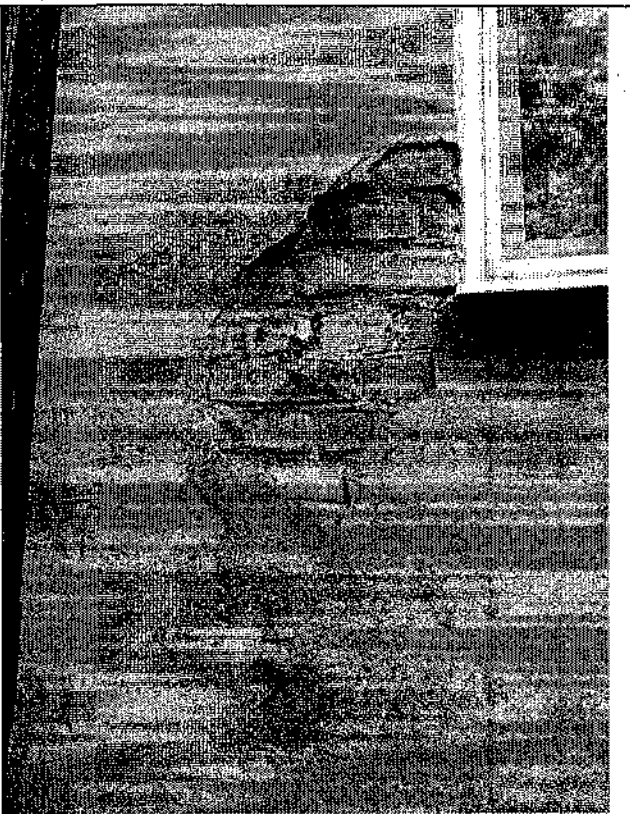
Фото 10, 11. Локальные разрушения защитного штукатурного слоя стены здания.

Дефект эксплуатационного характера. Вызван промерзанием насыщенной влагой кладки и дальнейшим её разрушением, а также внешними механическими воздействиями (включая атмосферные осадки).

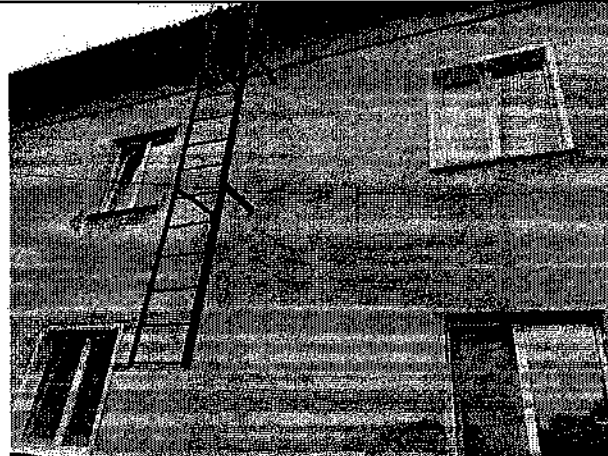
Фото 12, 13. Периодические протечки кровли в результате чего происходит периметральное разрушение стен здания, что не соответствует требованиям СП 17.13330.2011 «Кровли. Актуализированная редакция СНиП II-26-76».
