Заключение строительно-технической экспертизы №160719.3-74

Иркутская область, г. Нижнеудинск, ул. Кашика, д. 49

Объектом обследования является здание, пострадавшее в результате паводка, расположенное по адресу: Иркутская область, г. Нижнеудинск, ул. Кашика, д. 49.

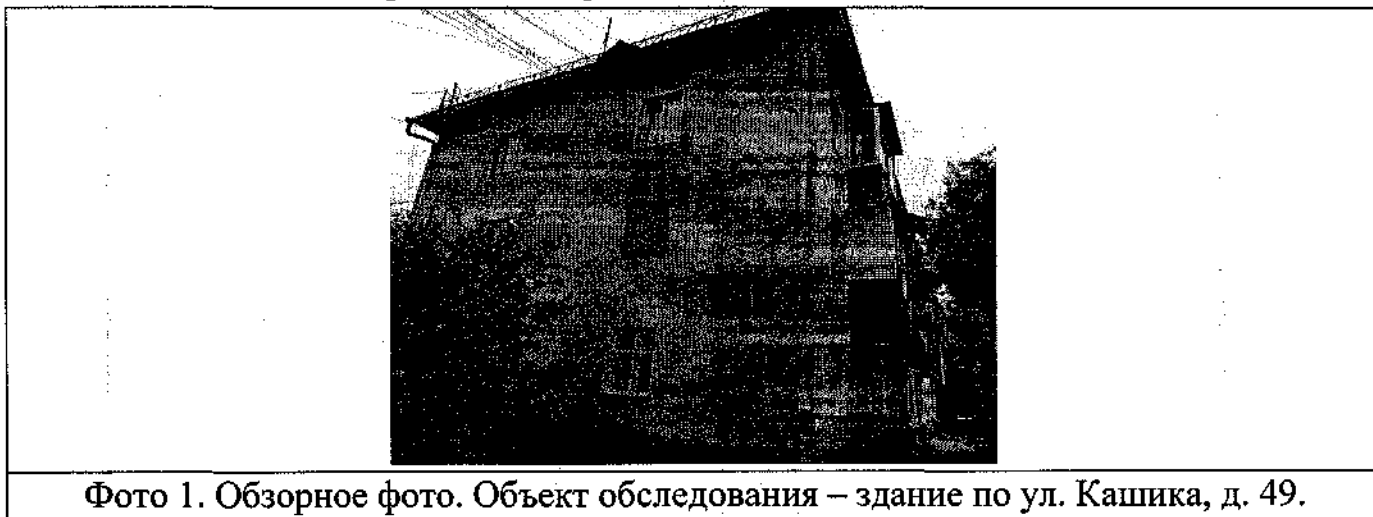
Фото 2, 3, 4, 5. Обзорное фото. Затоплены подвалы здания. На момент обследования уровень воды от чистого пола подвала составлял 0,5 м.

№	Наименование конструкции, координаты элементов, характеристика	Описание дефекта или повреждения, предполагаемая причина	Категория технического состояния	Метод устранения дефектов или повреждений
1	2	3	4	5
1	Подвалы здания	Затопление подвала на 50 см от уровня пола (Фото 2-5). <u>Причина образования дефекта:</u> Следствие паводка.	Ограниченно-работоспособное	Выполнить мероприятия по осушению и отводу вод из подвала обследуемого здания. Выполнить устройство дренажной системы для избежания дальнейшего затопления
2	Отмостка по периметру здания.	Локальные участки трещин, следов растительности, проседания, неплотного примыкания отмостки к цоколю, отсутствие герметизации, через образовавшиеся щели и отверстия происходит замачивание фундамента здания, а также подвального помещения (Фото 6-9, 12-15, 20, 21). <u>Причина образования дефекта:</u> Следствие паводка.	Ограниченно-работоспособное	Демонтировать покрытие и основание отмостки. Уплотнить подстилающие слой до грунтовой однородности с коэффициентом уплотнения 0,98. Выполнить герметизацию примыкания отмостки к стене здания. Также рекомендуется проверить и при необходимости восстановить гидроизоляцию цокольной части фундаментов. Организовать водоотведение от отмостки в лотках.

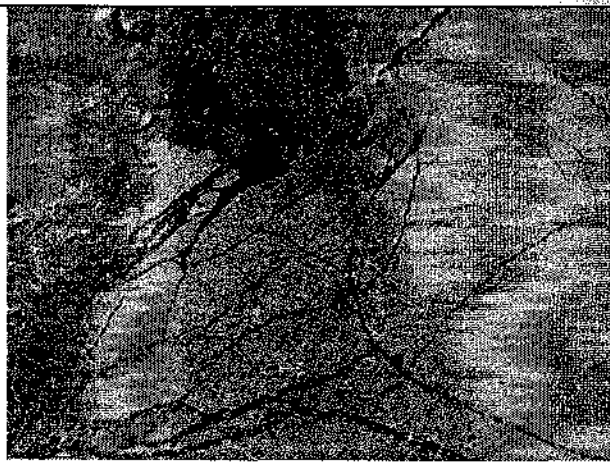
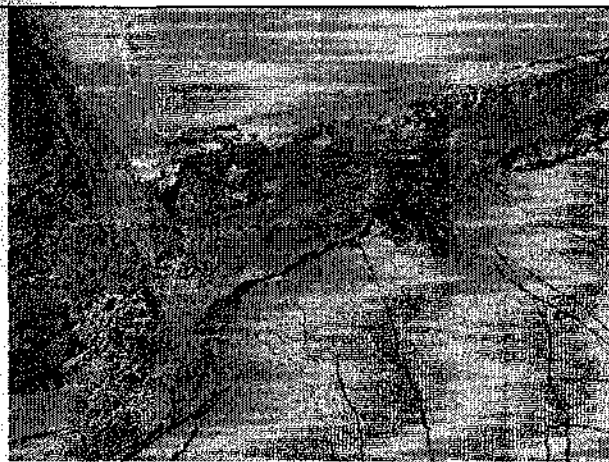
Фото 6, 7. Локальные участки трещин, следов растительности, проседания, неплотного примыкания отливки к цоколю, что способствует замачиванию фундамента здания, а также подвального помещения и не соответствует требованиям п. 6.26 СП 82.13330.2016 «Благоустройство территорий».

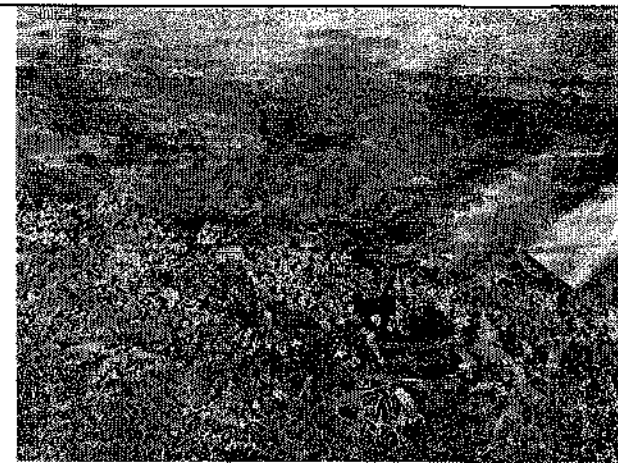
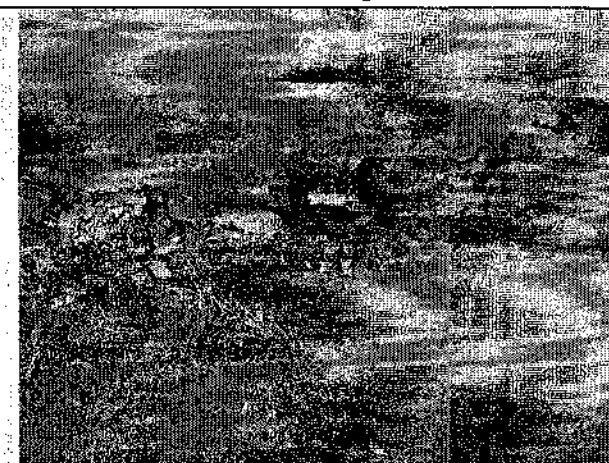
Фото 8, 9. Локальные участки трещин, следов растительности, проседания, неплотного примыкания отливки к цоколю, отсутствие герметизации. Через образовавшиеся щели и отверстия происходит замачивание фундамента здания, а также подвального помещения, что не соответствует требованиям п. 6.26 СП 82.13330.2016 «Благоустройство территорий».

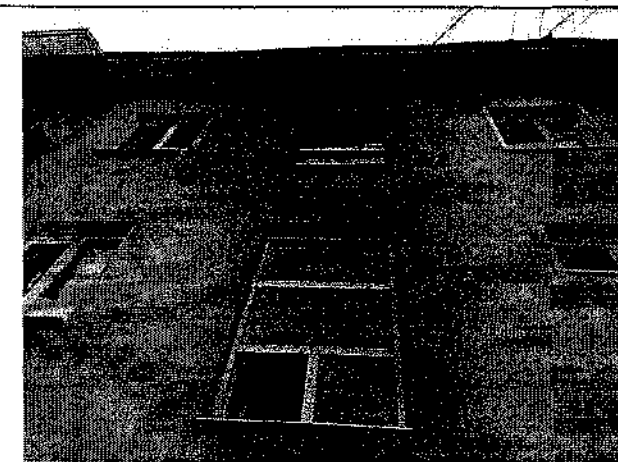
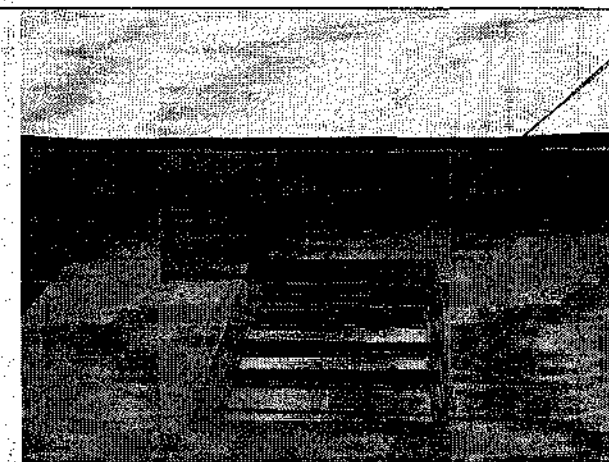
Фото 10, 11. Локальные разрушения защитного штукатурного слоя стены под окнами здания. Дефект эксплуатационного характера. Вызван промерзанием насыщенной влагой кладки и дальнейшим её разрушением, а также внешними

механическими воздействиями (включая атмосферные осадки).

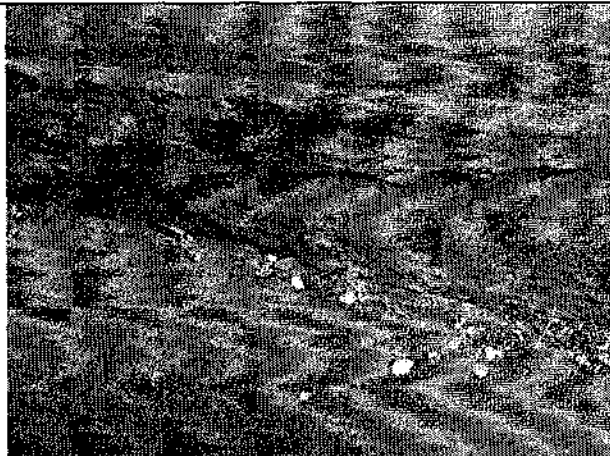
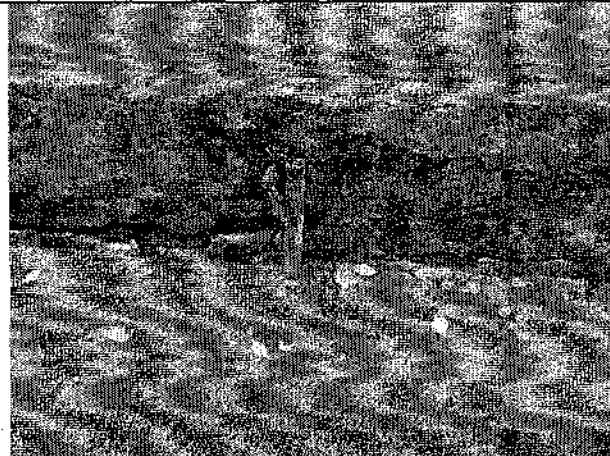
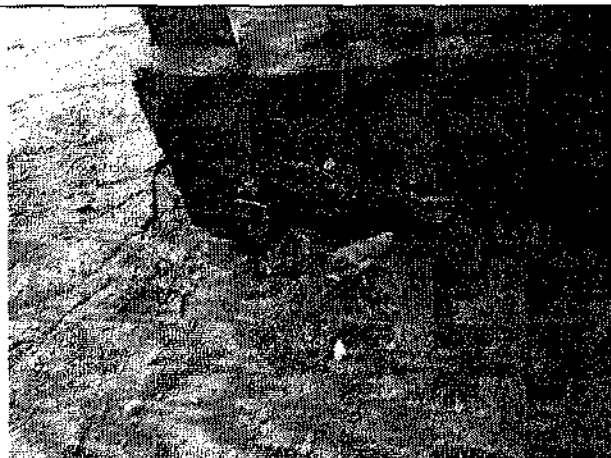
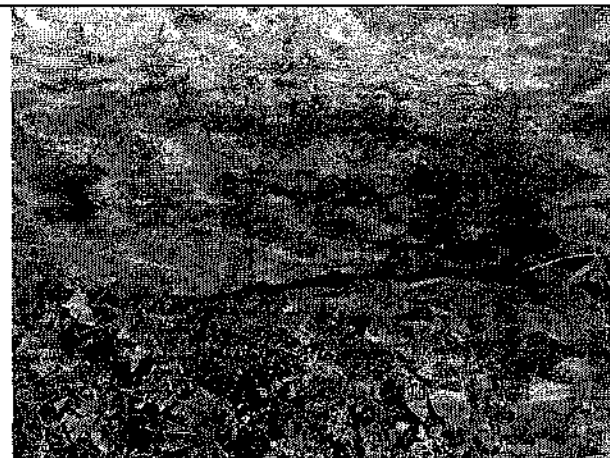
Фото 12,13, 14, 15. Вымывание отделочного покрытия (цементной штукатурки) у основания цоколя, что не соответствует требованиям раздела 4 СП 71.13330.2011 «Изоляционные и отделочные покрытия».

№	Наименование конструкции, координаты элементов, характеристика	Описание дефекта или повреждения, предполагаемая причина	Категория технического состояния	Метод устранения дефектов или повреждений
1	2	3	4	5
3	Цоколь	Вымывание отделочного покрытия (цементной штукатурки) у основания цоколя (Фото 8, 9, 12-15, 20, 21). <u>Причина образования дефекта:</u> Следствие паводка.	Ограниченно-работоспособное	Удалить поврежденные участки отделочного покрытия, подготовив поверхность восстановить отделочное покрытие в соответствии с требованиями раздела 4 СП 71.13330.2011 «Изоляционные и отделочные покрытия».
4	Фасад здания	Повреждения, сколы (Фото 10, 11). <u>Причина образования дефекта:</u> Вызван промерзанием насыщенной влагой кладки и дальнейшим её разрушением, а также внешними механическими воздействиями (включая атмосферные осадки и влияние паводка).	Ограниченно-работоспособное	Удалить поврежденные участки отделочного покрытия, подготовив поверхность восстановить отделочное покрытие в соответствии с требованиями раздела 4 СП 71.13330.2011 «Изоляционные и отделочные покрытия».

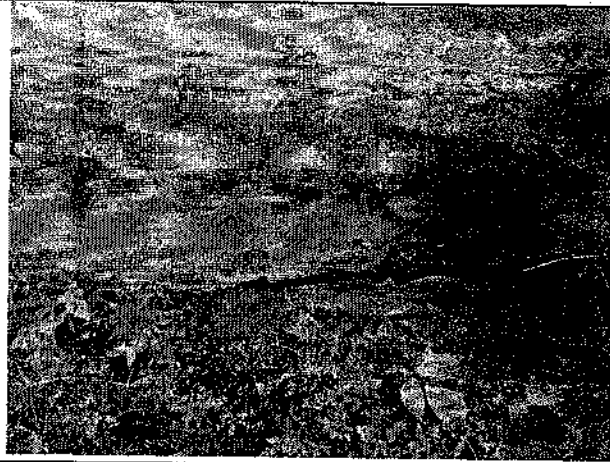
1) у
011
Фото 20, 21. Локальные участки разрушения асфальтобетонной отмостки, отхождение отмостки от стен здания, следов растительности, проседания, неплотного примыкания отмостки к цоколю, что способствует замачиванию фундамента здания, а также подвального помещения и не соответствует требованиям п. 6.26 СП 82.13330.2016 «Благоустройство территорий».

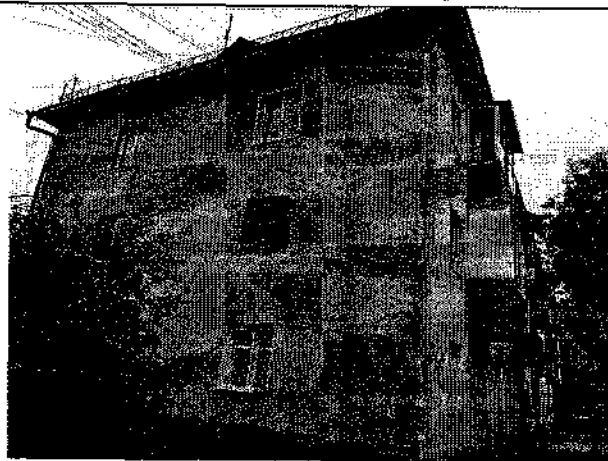
Фото 22. Выявлены повреждения наружной системы водоотведения с кровли, недостаточная длина водосточных труб, отсутствие сливных нижних колен.
