Заключение строительно-технической экспертизы №160719.1-74

Иркутская область, г. Нижнеудинск, ул. Кашика, д. 47

Объектом обследования является здание, пострадавшее в результате паводка, расположенное по адресу: Иркутская область, г. Нижнеудинск, ул. Кашика, д. 47.

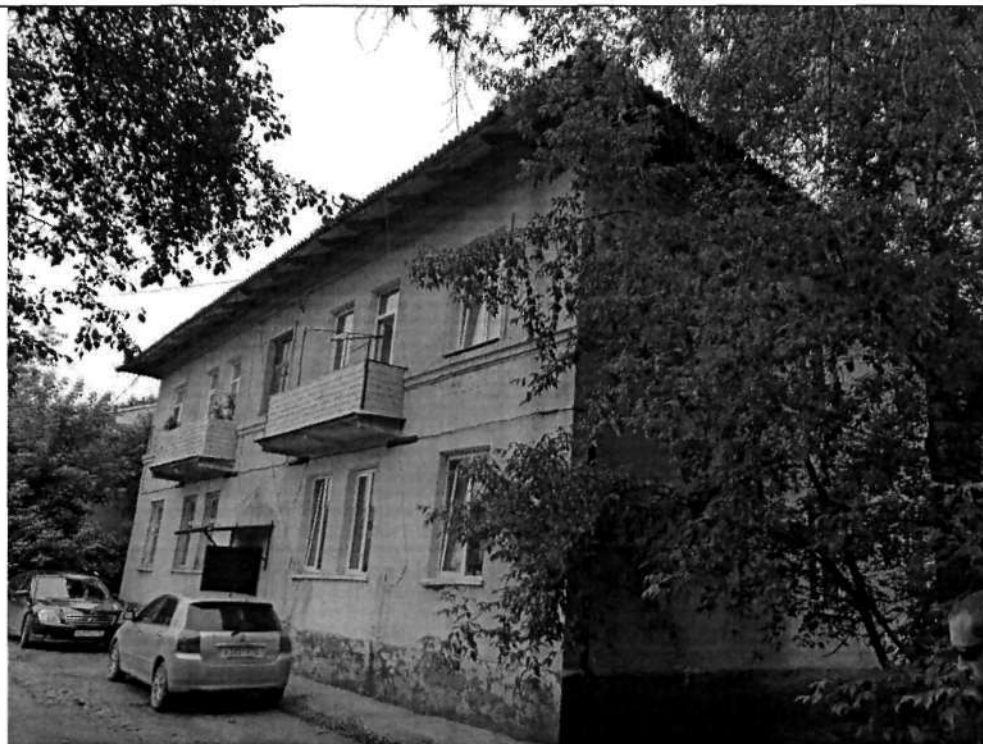
Фото 1. Обзорное фото. Объект обследования – здание по ул. Кашика, д. 47.

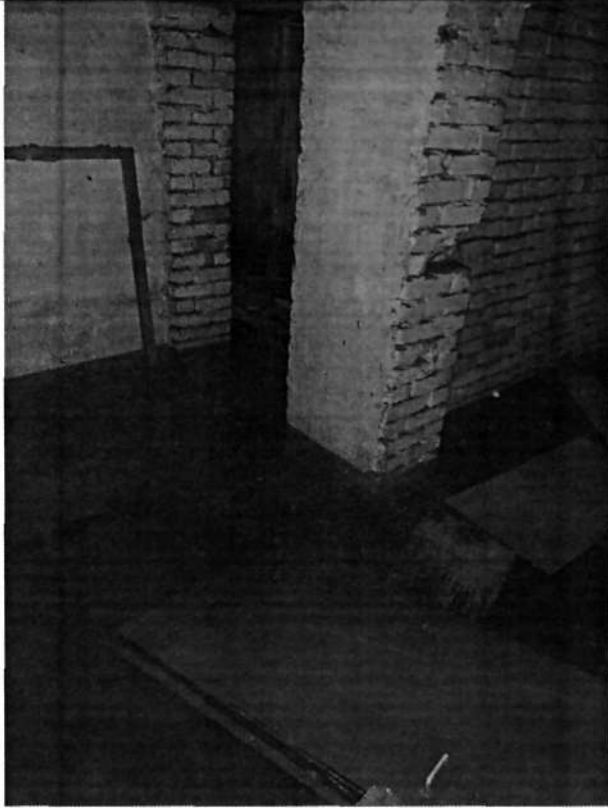
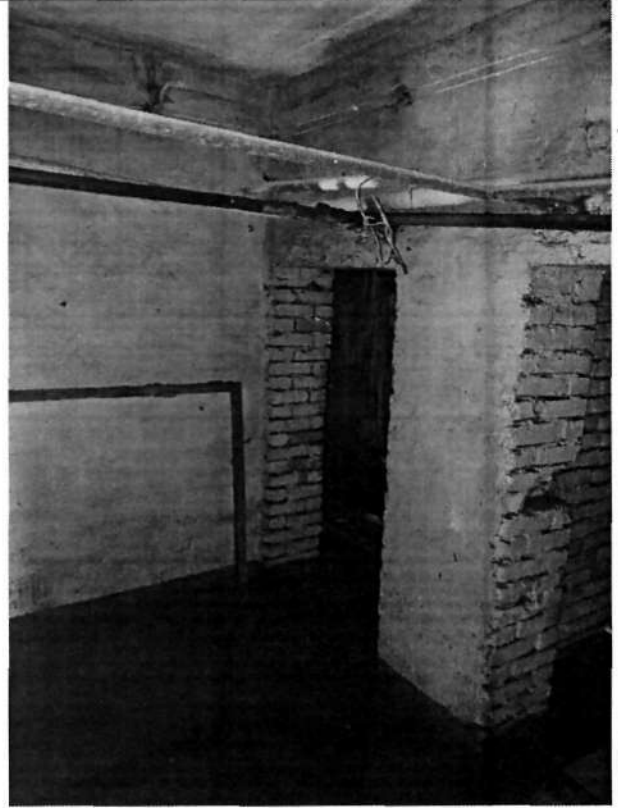
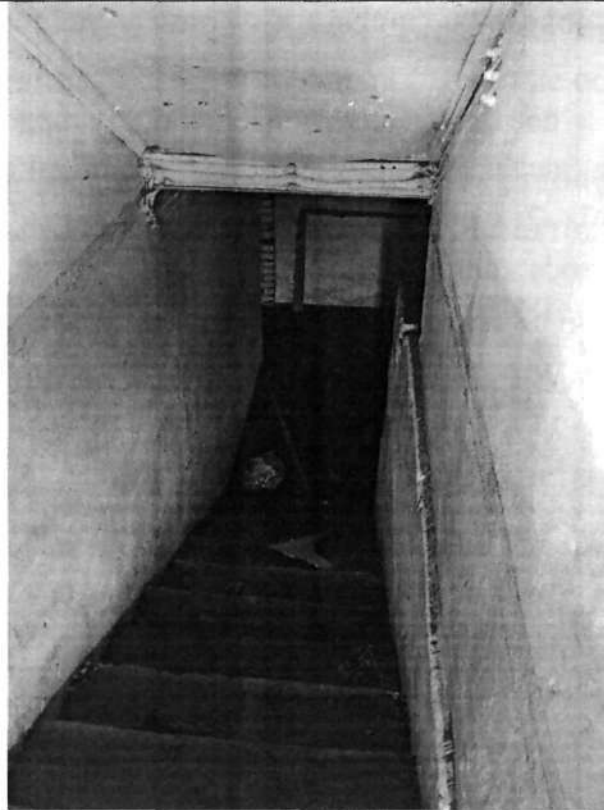
Фото 2, 3, 4. Обзорное фото. Затоплен подвал подъезда. На момент обследования уровень воды от чистого пола подвала составлял 0,5 м.

№	Наименование конструкции, координаты элементов, характеристика	Описание дефекта или повреждения, предполагаемая причина	Категория технического состояния	Метод устранения дефектов или повреждений
1	2	3	4	5
1	Подвал подъезда	Затопление подвала на 50 см от уровня пола (Фото 2, 3, 4). <u>Причина образования дефекта:</u> Следствие паводка.	Ограниченно работоспособное	Выполнить мероприятия по осушению и отводу вод из подвала обследуемого здания. Выполнить устройство дренажной системы для избежания дальнейшего

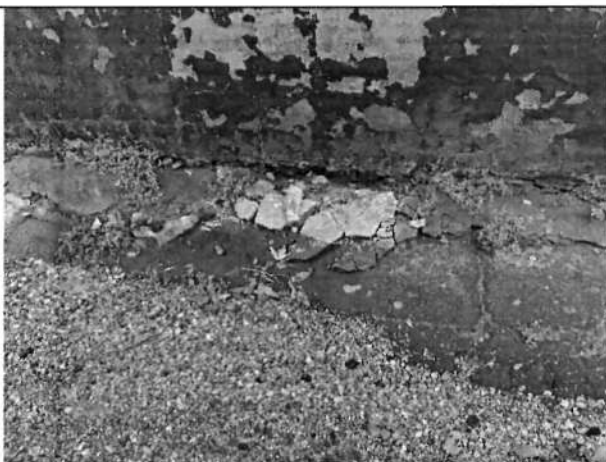
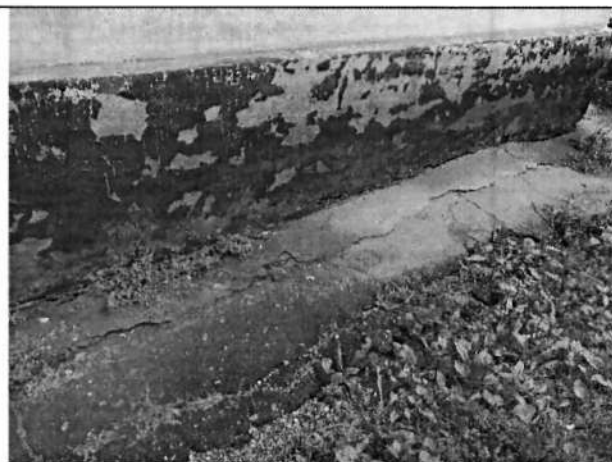
Фото 5, 6. Локальные участки трещин, следов растительности, проседания, неплотного примыкания отмостки к цоколю, что способствует замачиванию фундамента здания, а также подвального помещения и не соответствует требованиям п. 6.26 СП 82.13330.2016 «Благоустройство территорий».

№	Наименование конструкции, координаты элементов, характеристика	Описание дефекта или повреждения, предполагаемая причина	Категория технического состояния	Метод устранения дефектов или повреждений
1	2	3	4	5
				затопления
2	Отмостка по периметру здания.	<p>Локальные участки трещин, следов растительности, проседания, неплотного примыкания отмостки к цоколю, отсутствие герметизации, через образовавшиеся щели и отверстия происходит замачивание фундамента здания, а также подвального помещения (Фото 5, 6, 16-19).</p> <p><u>Причина образования дефекта:</u> Следствие паводка.</p>	Ограниченно работоспособное	<p>Демонтировать покрытие и основание отмостки. Уплотнить подстилающие слой до грунтовой однородности с коэффициентом уплотнения 0,98. Выполнить герметизацию примыкания отмостки к стене здания. Также рекомендуется проверить и при необходимости восстановить гидроизоляцию цокольной части фундаментов. Организовать водоотведение от отмостки в лотках.</p>

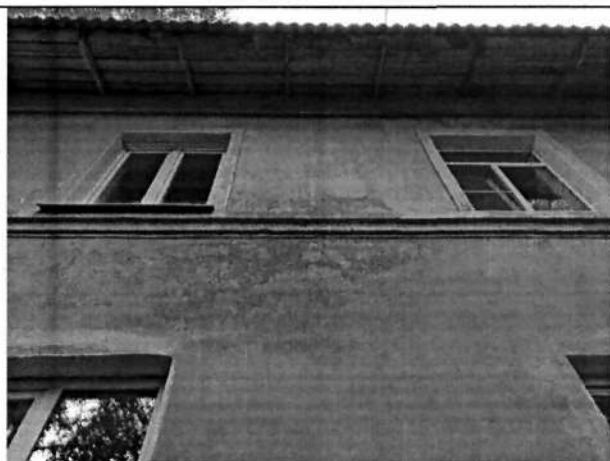
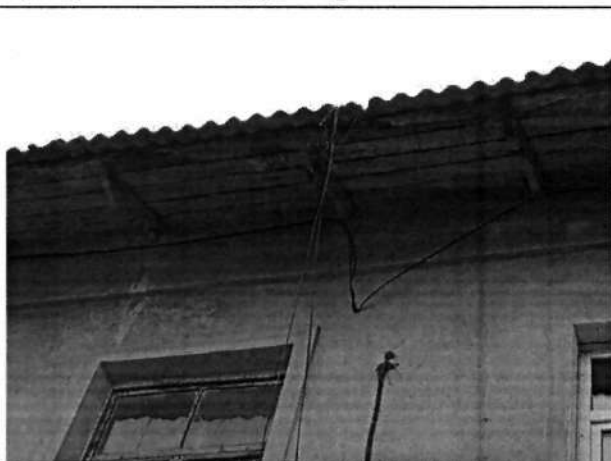
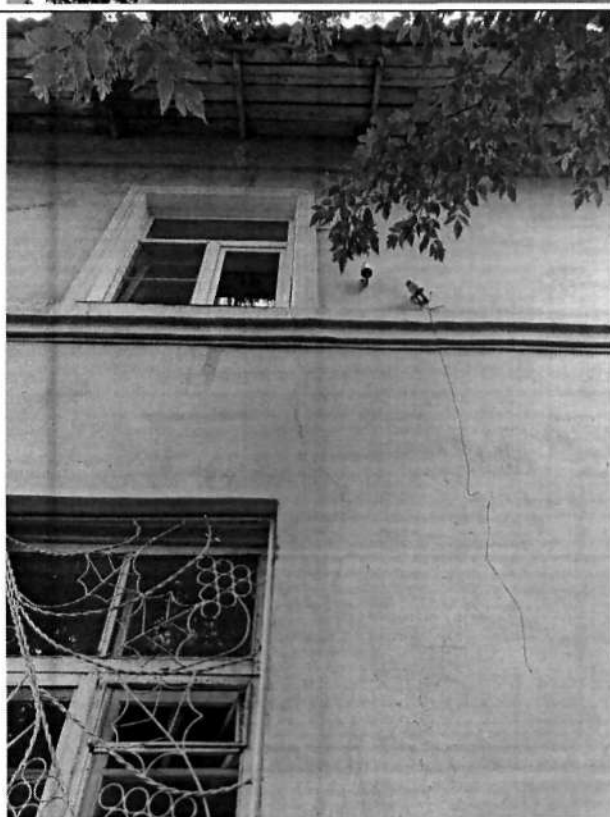
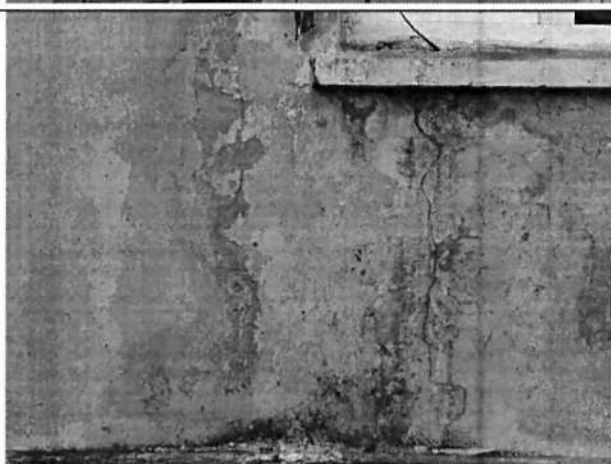
Фото 7, 8, 9, 10. Локальные разрушения защитного штукатурного слоя стены

здания. Дефект эксплуатационного характера. Вызван промерзанием насыщенной влагой кладки и дальнейшим её разрушением, а также внешними механическими воздействиями (включая атмосферные осадки).

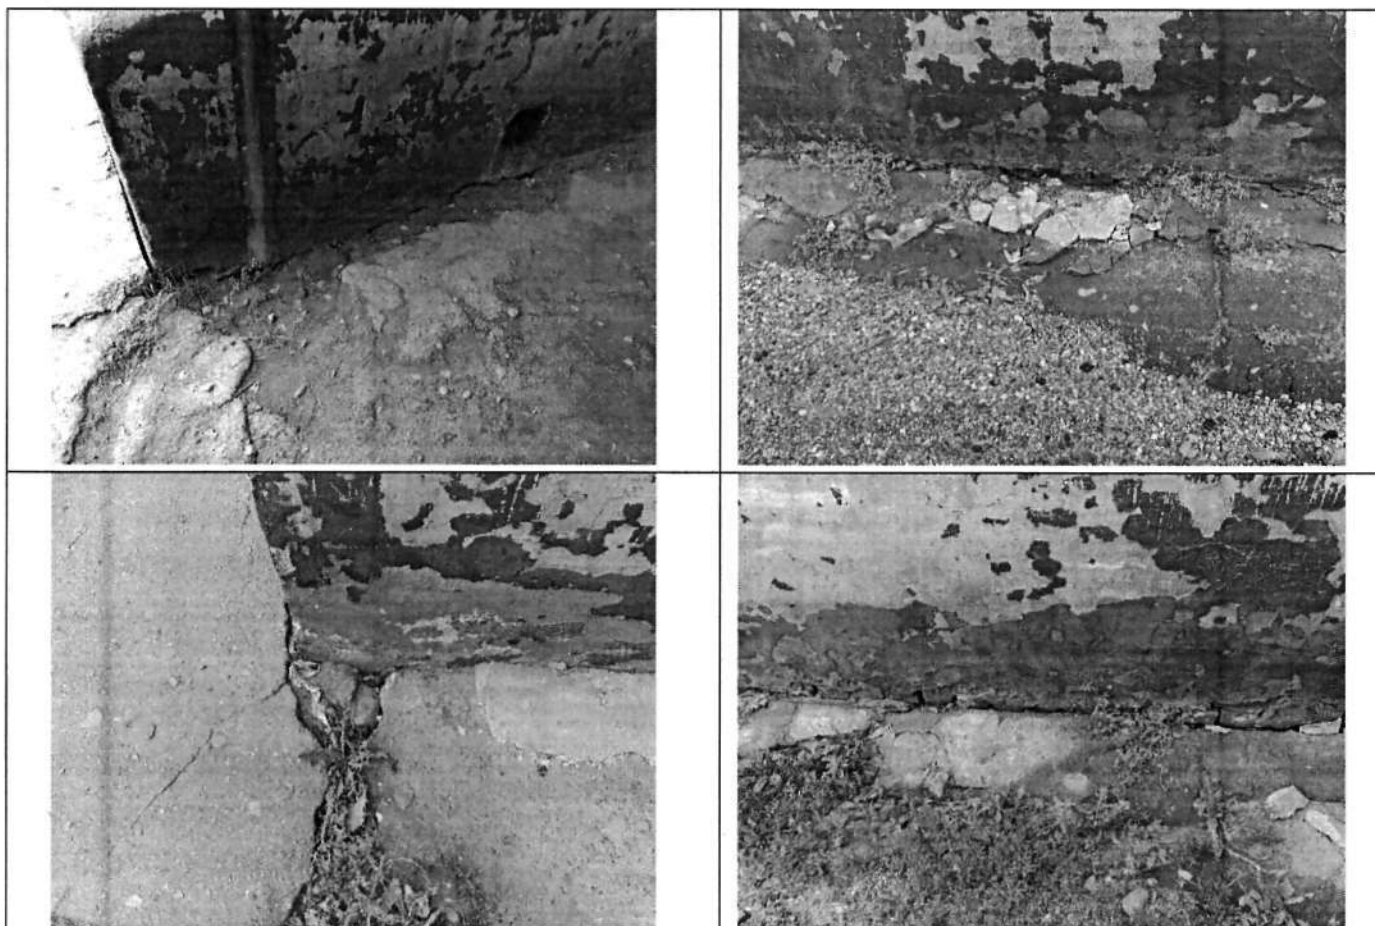
Фото 16, 17, 18, 19. Локальные участки разрушения асфальтобетонной отмостки, отхождение отмостки от стен здания.
