Заключение строительно-технической экспертизы №170719.1-74

Иркутская область, г. Нижнеудинск, ул. Кашика, д. 51

Объектом обследования является здание, пострадавшее в результате паводка, расположенное по адресу: Иркутская область, г. Нижнеудинск, ул. Кашика, д. 51.

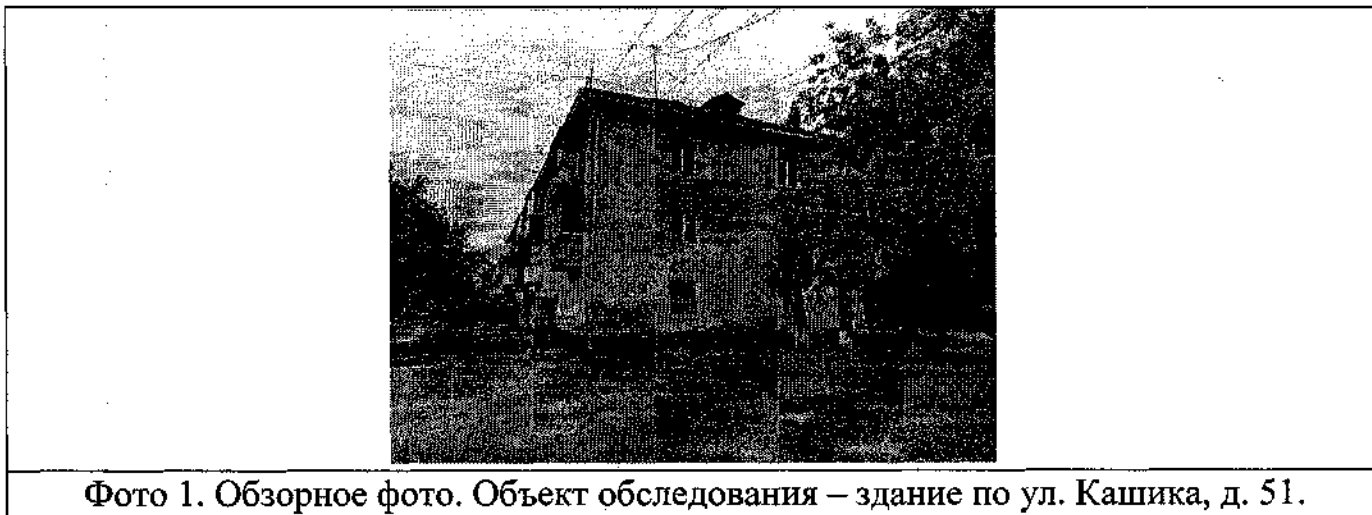
Таблица 1. Фотофиксация дефектов.

Фото 2, 3. Обзорное фото. Затоплены подвалы здания. На момент обследования уровень воды от чистого пола подвала составлял 0,5 м. Имеется участок разрушение лестницы подвала

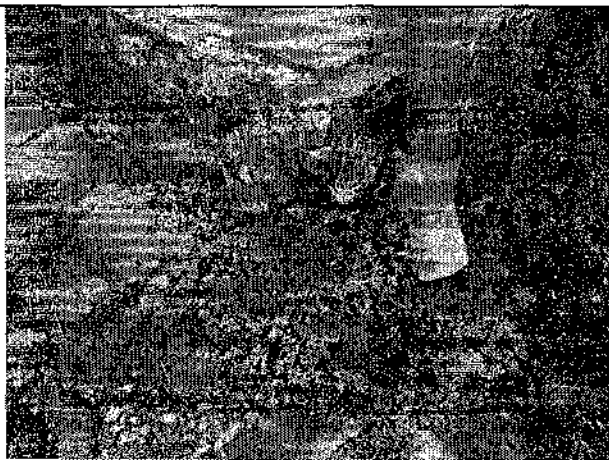
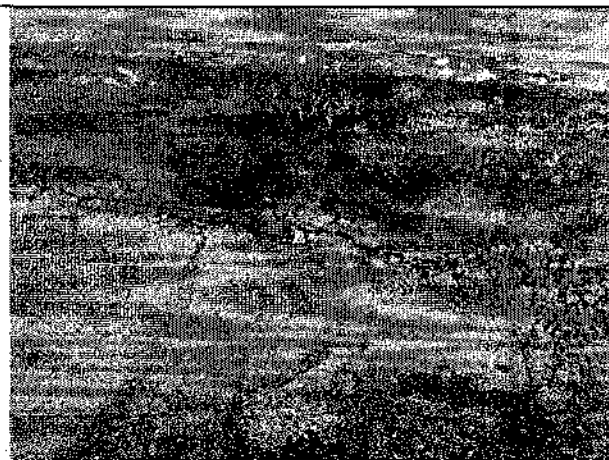
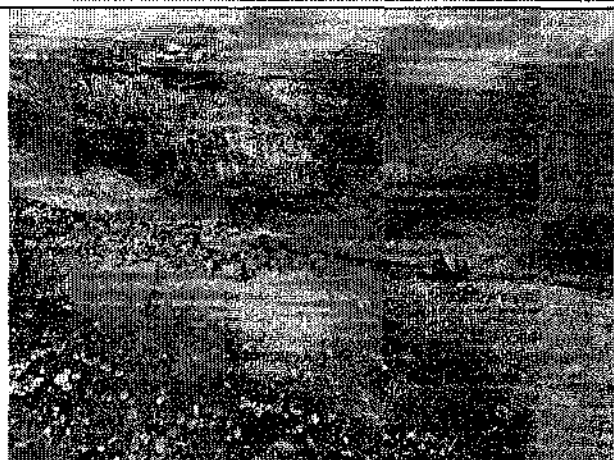
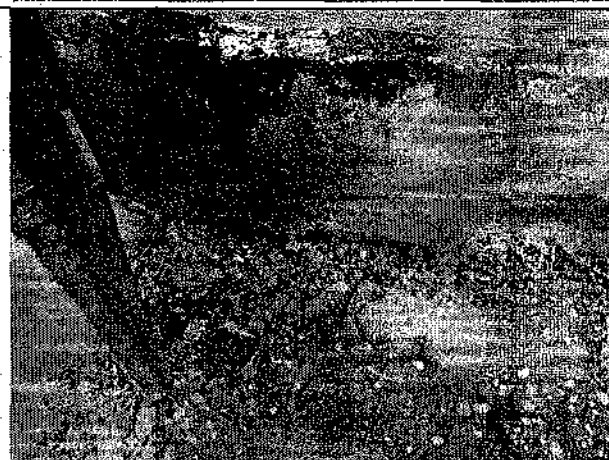
Фото 4, 5, 6, 7. Локальные участки трещин, следов растительности, проседания, неплотного примыкания отмостки к цоколю, что способствует замачиванию

фундамента здания, а также подвального помещения и не соответствует требованиям п. 6.26 СП 82.13330.2016 «Благоустройство территорий».

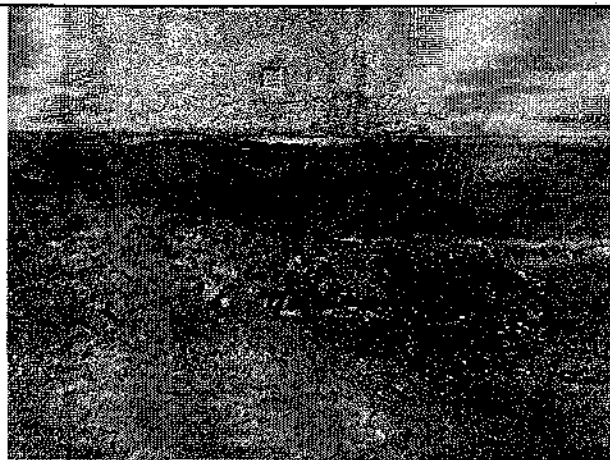
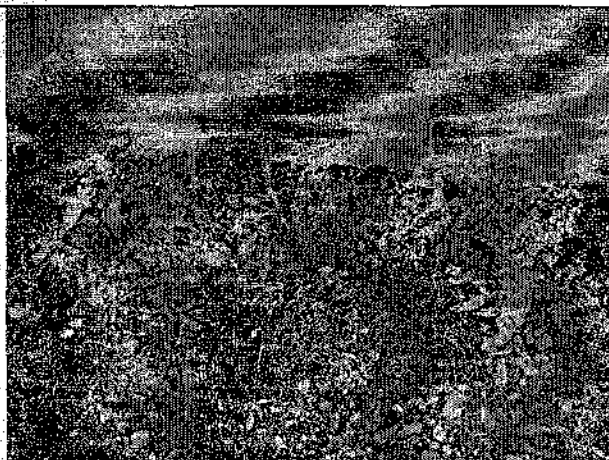
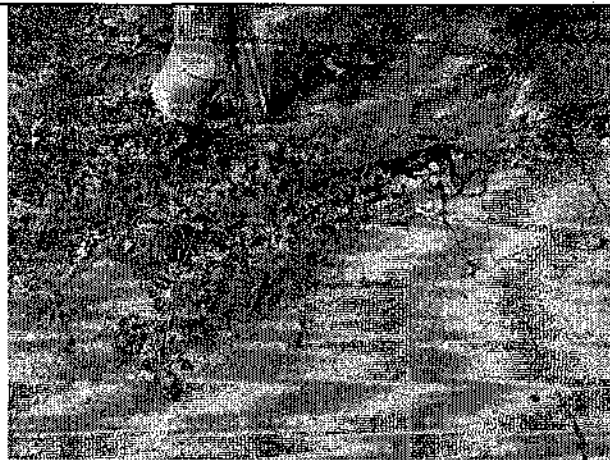
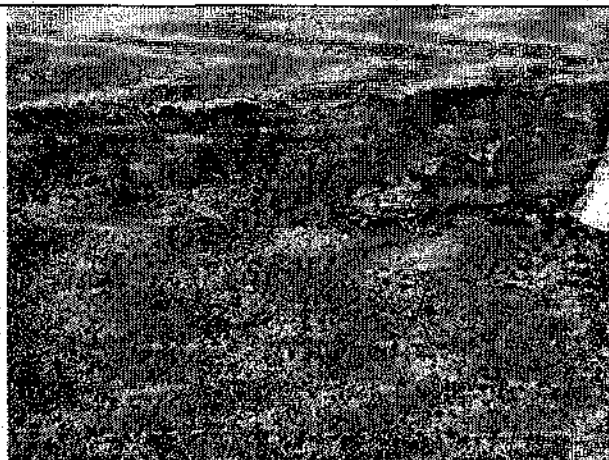
Фото 8, 9, 10, 11. Локальные участки трещин, следов растительности, проседания, неплотного примыкания отмостки к цоколю, отсутствие герметизации. Через образовавшиеся щели и отверстия происходит замачивание фундамента здания, а также подвального помещения, что не соответствует требованиям п. 6.26 СП 82.13330.2016 «Благоустройство территорий».

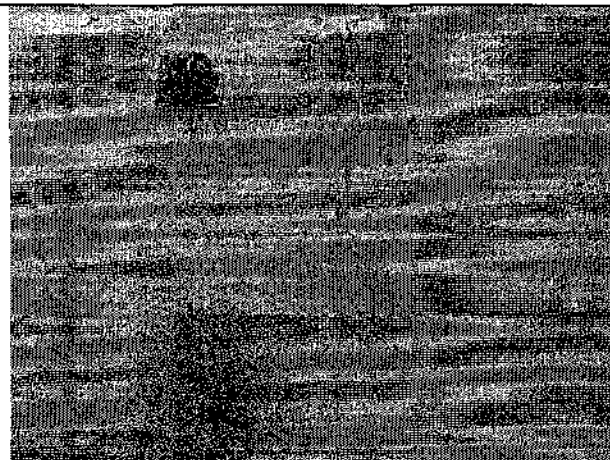
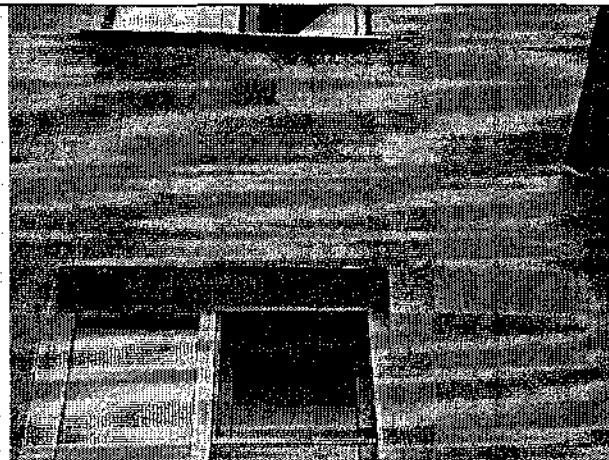
Фото 12, 13. Локальные разрушения защитного штукатурного слоя стены под окнами здания. Дефект эксплуатационного характера. Вызван промерзанием насыщенной влагой кладки и дальнейшим её разрушением, а также внешними механическими воздействиями (включая атмосферные осадки).

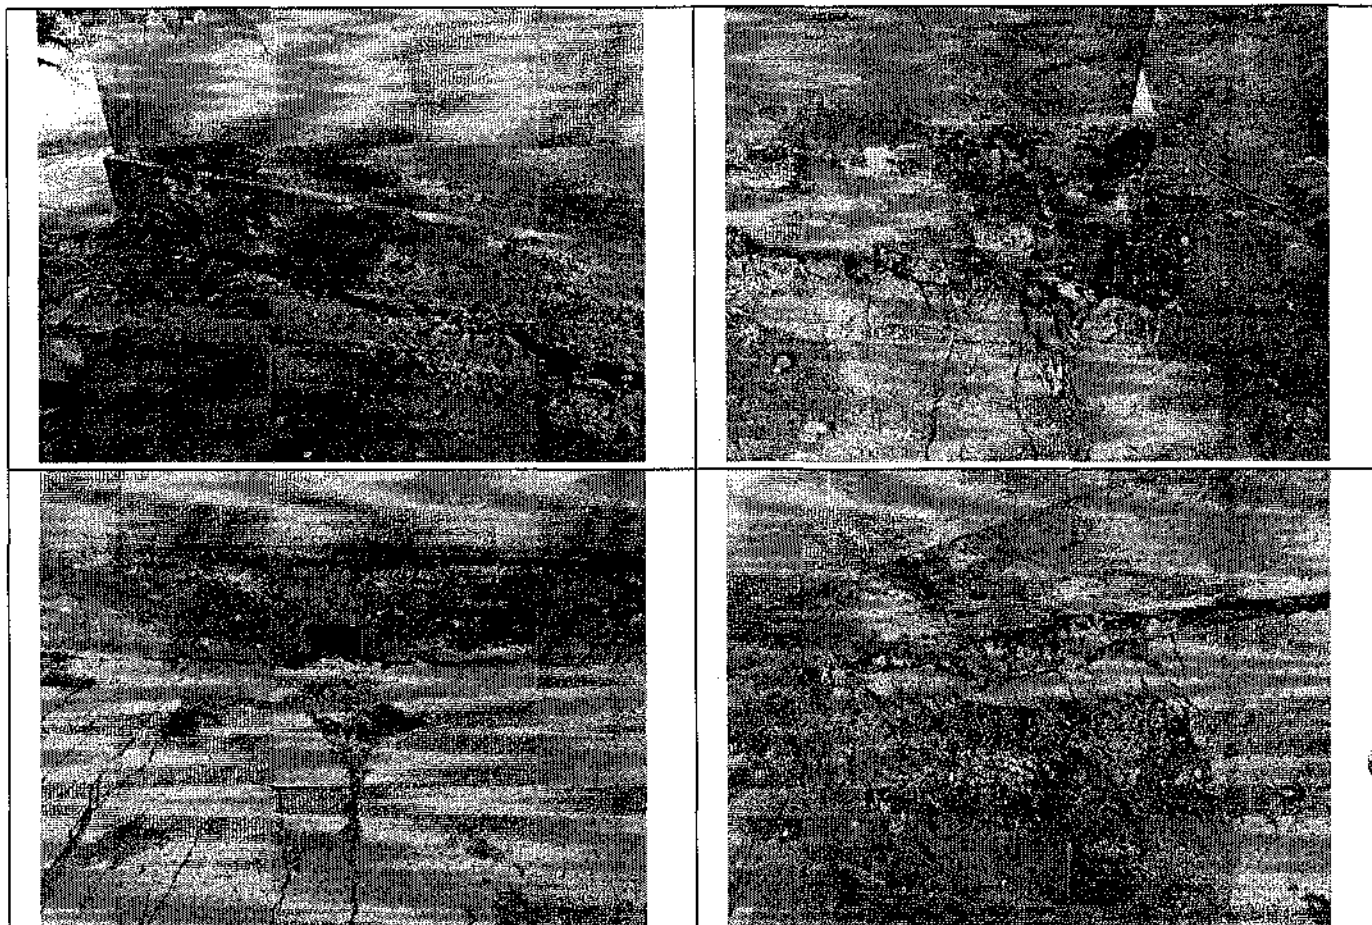
Фото 14, 15, 16, 17. Вымывание отделочного покрытия (цементной штукатурки) у основания цоколя, что не соответствует требованиям раздела 4 СП 71.13330.2011 «Изоляционные и отделочные покрытия».

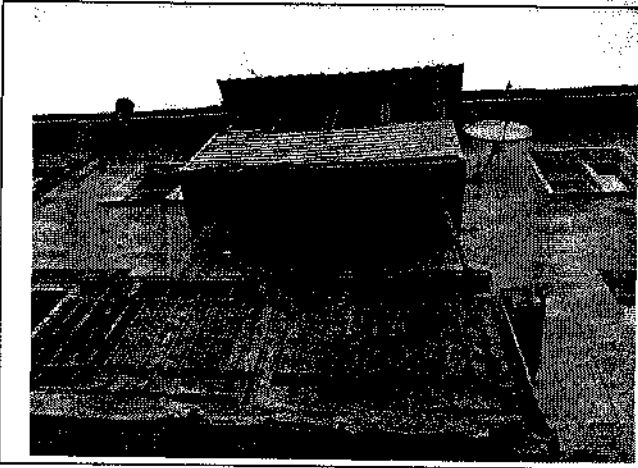
Фото 18,19, 20, 21. Периодические протечки кровли в результате чего происходит периметральное разрушение карниза здания, что не соответствует требованиям СП 17.13330.2011 «Кровли. Актуализированная редакция СНиП II-26-76».

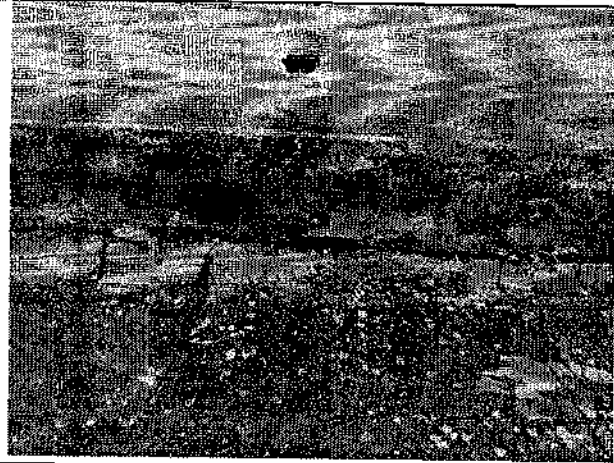
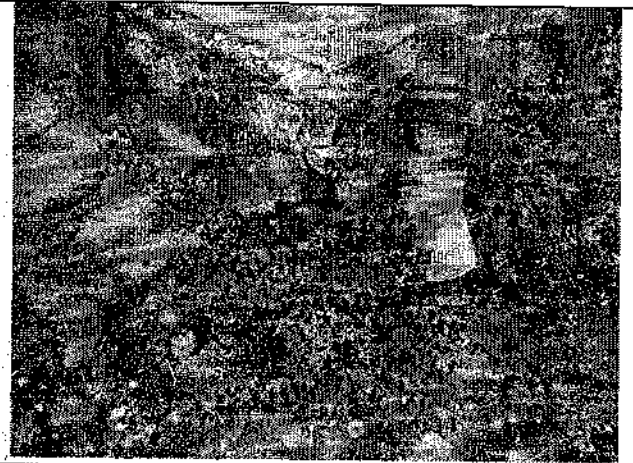
Фото 20, 21. Локальные участки разрушения асфальтобетонной отмостки, отхождение отмостки от стен здания, следов растительности, проседания, неплотного примыкания отмостки к цоколю, что способствует замачиванию фундамента здания, а также подвального помещения и не соответствует требованиям п. 6.26 СП 82.13330.2016 «Благоустройство территорий».
