Заключение строительно-технической экспертизы

№170719-1

Иркутская область, г. Нижнеудинск, ул. Максима Горького, д.8

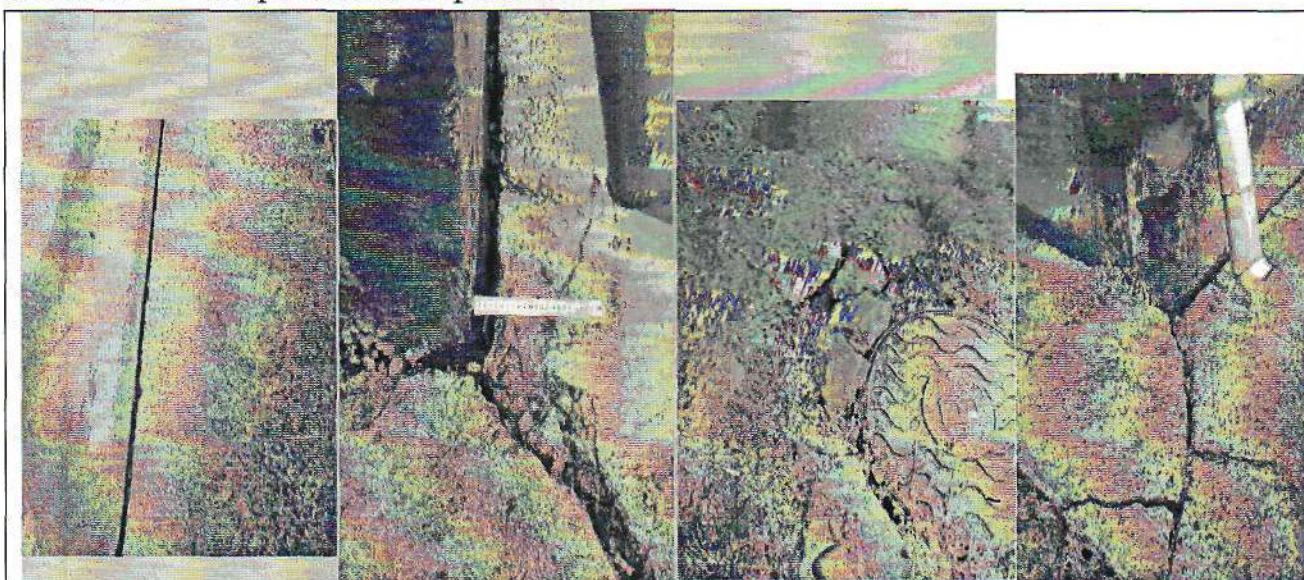
По периметру здания примыкает бетонная отмостка. В ходе экспертизы выявлено разрушения, трещины, осадка отмостки вокруг здания, зазоры между стенами здания и отмосткой шириной от 20 мм до 30 мм.

Фото 1. Отмостка здания. Разрушения, трещины, осадка отмостки вокруг здания, зазоры между стенами здания и отмосткой.

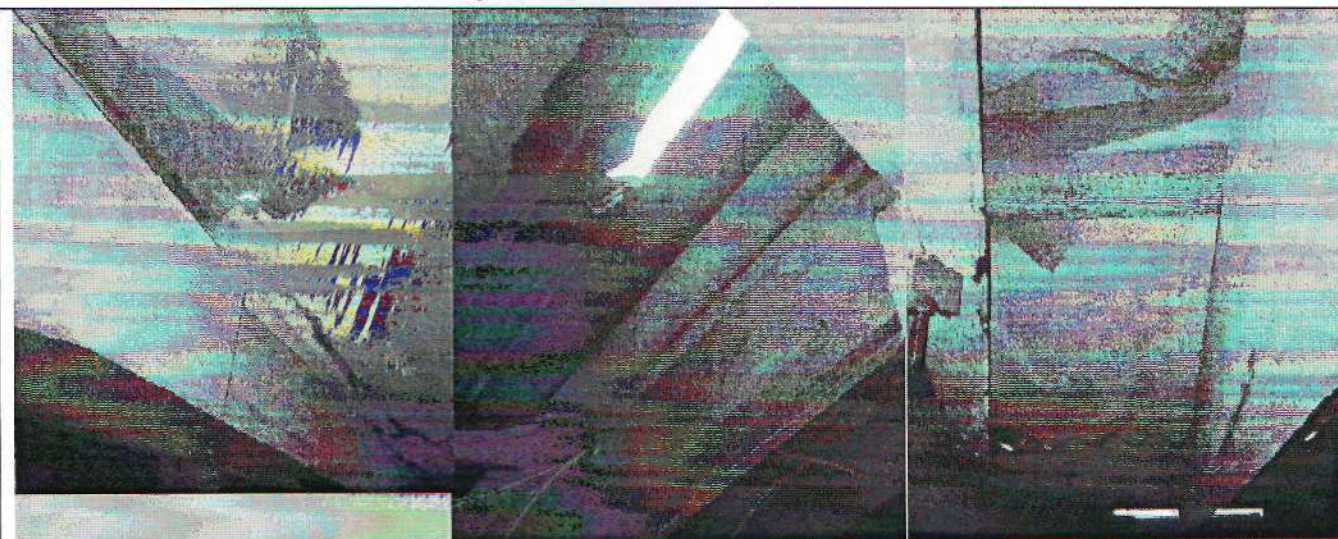
Кровельное покрытие обследуемого здания выполнено по деревянной стропильной системе с холодным чердаком. Несущие элементы кровли – стропильные ноги и стойки, являющиеся подпорками стропильных ног. Элементы выполнены из бруса. Стропильные конструкции опираются на деревянные балки. Коньковый узел выполнен опиранием встык стропильных ног. Кровля здания скатная и асбестоцементных листов (шифер) по деревянной обрешетке. В ходе экспертизы на многочисленных участках экспертом выявлено нарушение целостности асбестоцементных листов, крепление листов к обрешетке выполнено строительным

Фото 3. Кровля. Нарушение целостности асбестоцементных листов, крепление листов к обрешетке выполнено строительными гвоздями, протечки..

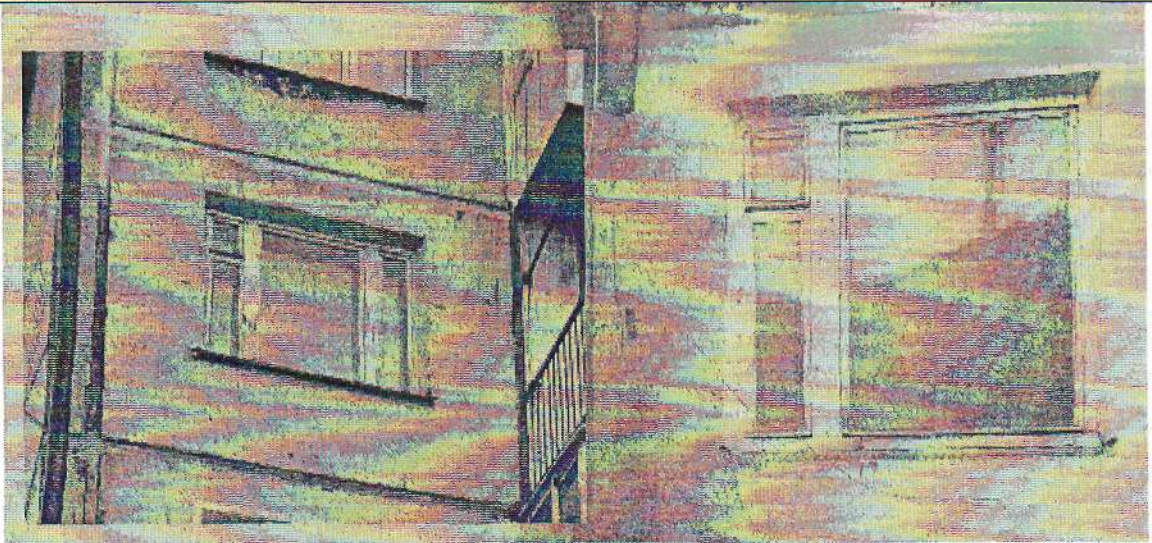
Часть оконных проёмов (10 %) в здании с момента постройки заполнены окнами с деревянными переплётами. Большая часть оконных проёмов заполнена оконными блоками с пластиковыми переплётами. В ходе экспертизы экспертом выявлено истирание и отслоение лакокрасочного покрытия поверхности деревянных переплетов оконных блоков.

Фото 6. Оконные блоки. Шелушение и отслоение лакокрасочного покрытия.

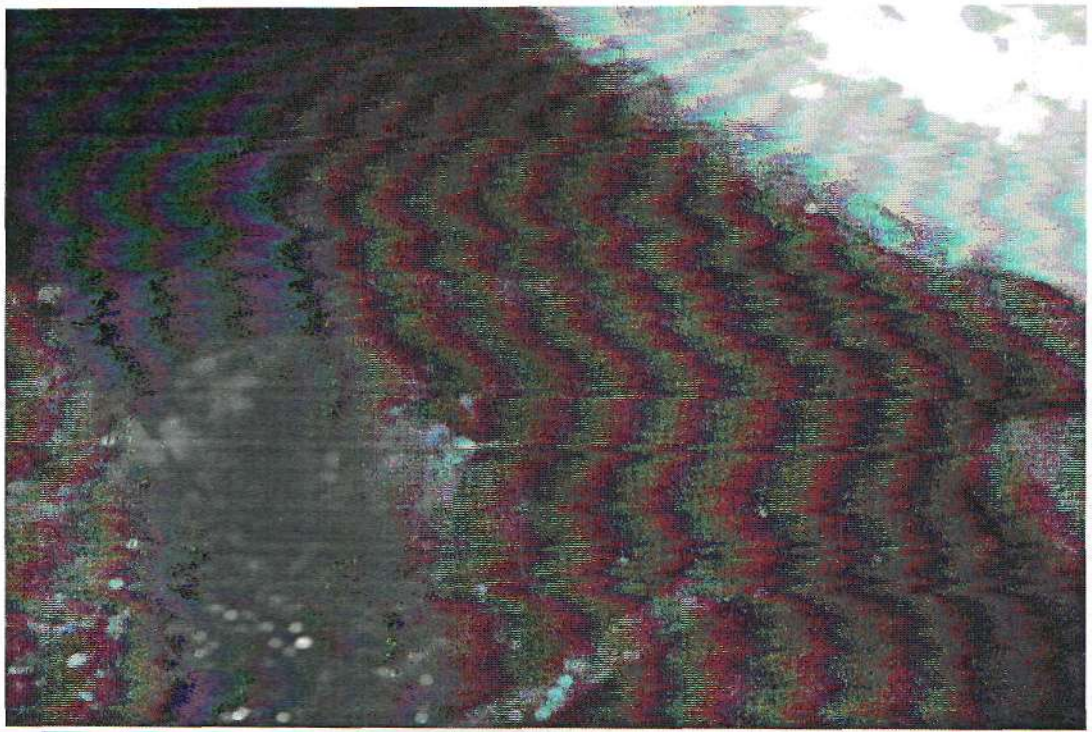
Фото 8. Затопление подвала водой
