## Заключение строительно-технической экспертизы №150719.1-74

Иркутская область, г. Нижнеудинск, ул. Кашика, д. 39

Объектом обследования является здание, пострадавшее в результате паводка, расположенное по адресу: Иркутская область, г. Нижнеудинск, ул. Кашика, д. 39.

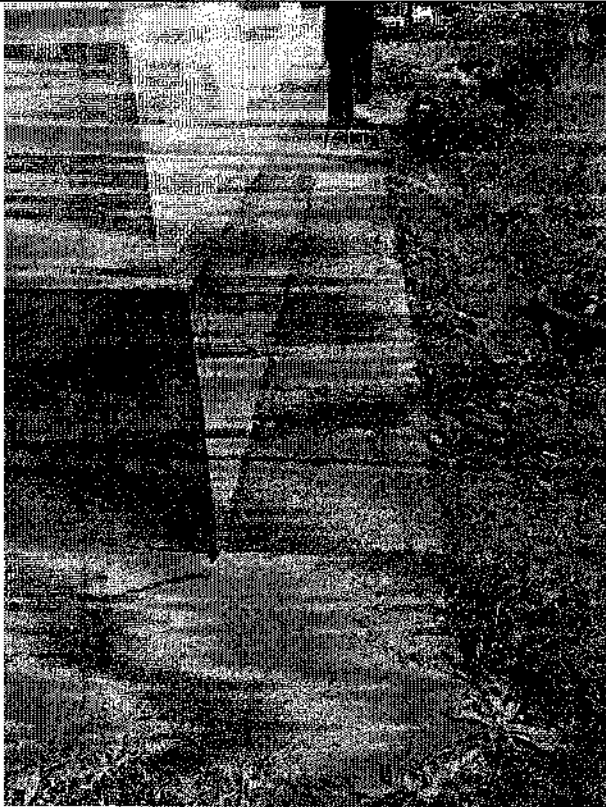
Фото 5, 6. Локальные участки трещин, следов растительности, проседания, неплотного примыкания отмостки к цоколю, что способствует замачиванию фундамента здания, а также подвального помещения и не соответствует требованиям п. 6.26 СП 82.13330.2016 «Благоустройство территорий».

№	Наименование конструкции, координаты элементов, характеристика	Описание дефекта или повреждения, предполагаемая причина	Категория технического состояния	Метод устранения дефектов или повреждений
1	2	3	4	5
1	Подвал подъезда	Затопление подвала на 50 см от уровня пола (Фото 3, 4). <u>Причина образования дефекта:</u> Следствие паводка.	Ограниченно работоспособное	Выполнить мероприятия по осушению и отводу вод из подвала обследуемого здания. Выполнить устройство дренажной системы для избежания дальнейшего затопления
2	Отмостка по периметру	Локальные участки трещин, следов	Ограниченно работоспо-	Демонтировать покрытие и

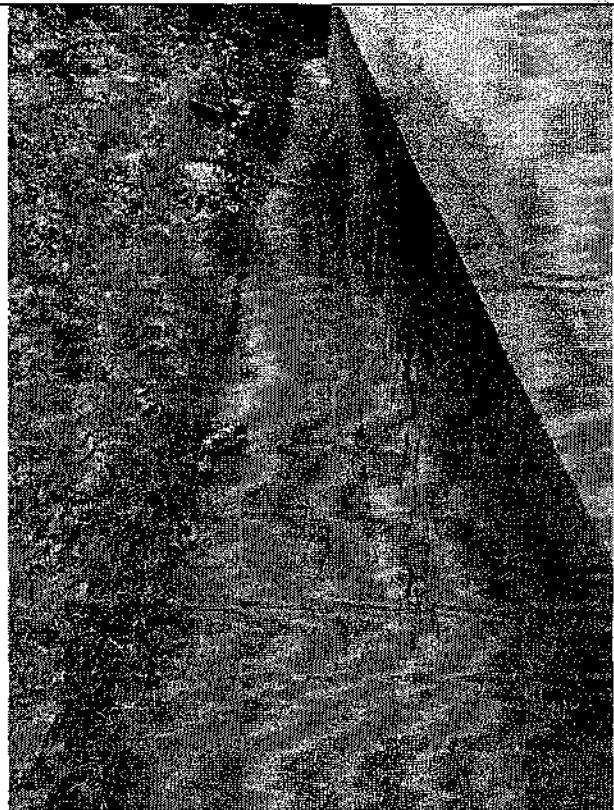
Фото 7, 8. Локальные участки трещин, следов растительности, проседания, неплотного примыкания отмостки к цоколю, отсутствие герметизации. Через образовавшиеся щели и отверстия происходит замачивание фундамента здания, а также подвального помещения, что не соответствует требованиям п. 6.26 СП 82.13330.2016 «Благоустройство территорий».

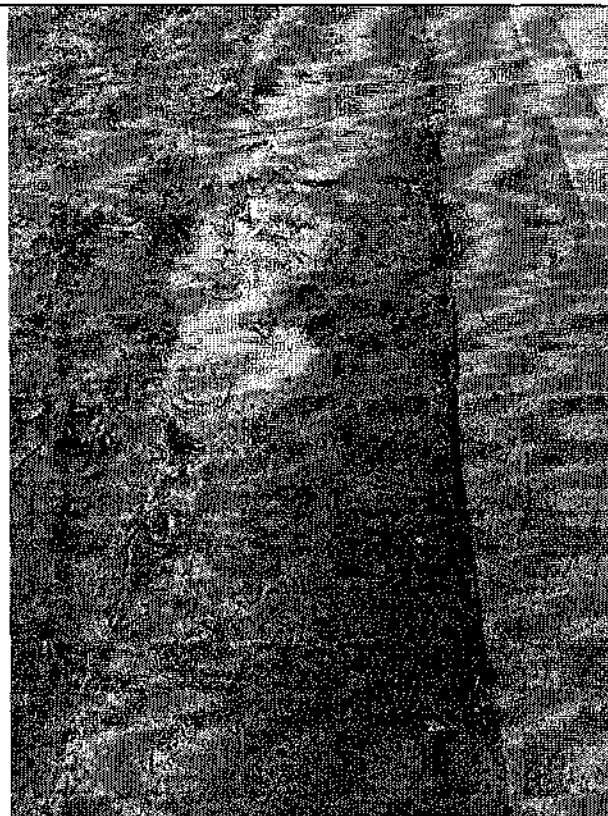
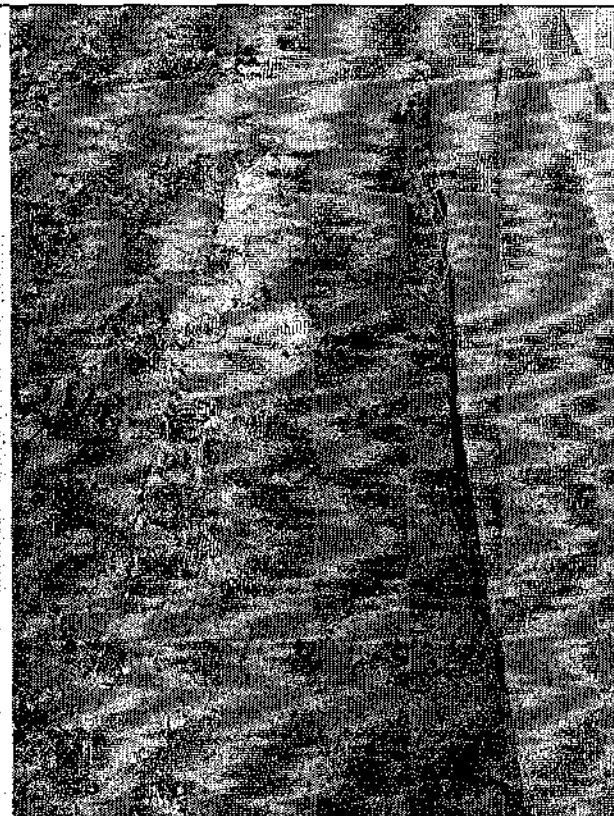
Фото 9, 10. Локальные участки трещин, следов растительности, проседания, неплотного примыкания отмостки к цоколю, отсутствие герметизации. Через

образовавшиеся щели и отверстия происходит замачивание фундамента здания, а также подвального помещения, что не соответствует требованиям п. 6.26 СП 82.13330.2016 «Благоустройство территорий».

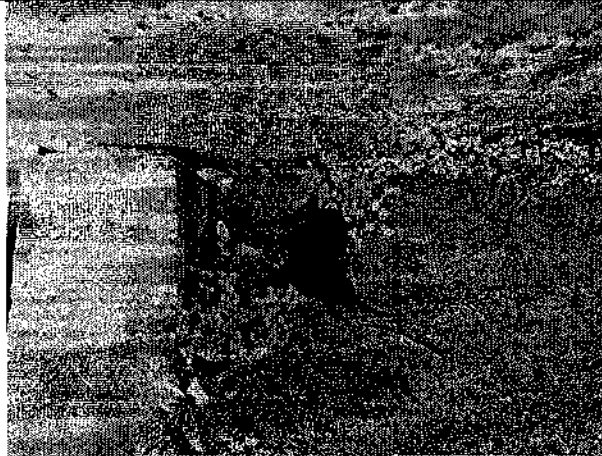
Фото 11. Локальные участки трещин, следов растительности, проседания, неплотного примыкания отмостки к цоколю, отсутствие герметизации. Через образовавшиеся щели и отверстия происходит замачивание фундамента здания, а также подвального помещения, что не соответствует требованиям п. 6.26 СП 82.13330.2016 «Благоустройство территорий».
