Заключение строительно-технической экспертизы №150719.2-74

Иркутская область, г. Нижнеудинск, ул. Кашика, д. 41

Объектом обследования является здание, пострадавшее в результате паводка, расположенное по адресу: Иркутская область, г. Нижнеудинск, ул. Кашика, д. 41.

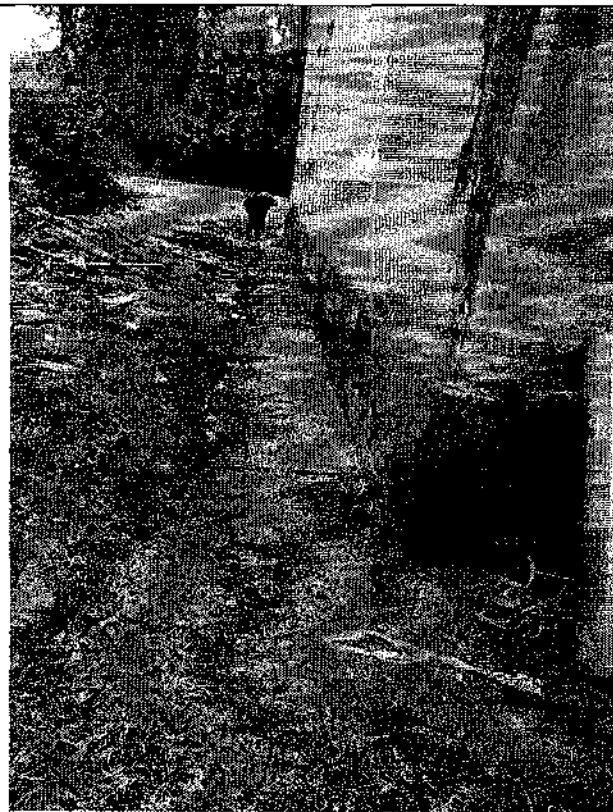
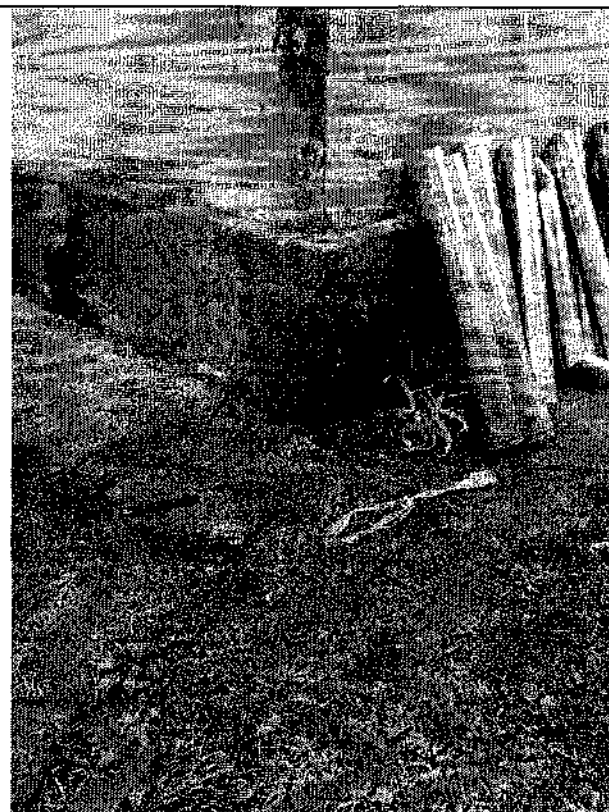
Фото 5, 6. Локальные участки трещин, следов растительности, проседания, неплотного примыкания отмостки к цоколю, что способствует замачиванию фундамента здания, а также подвального помещения и не соответствует требованиям п. 6.26 СП 82.13330.2016 «Благоустройство территорий».

№	Наименование конструкции, координаты элементов, характеристика	Описание дефекта или повреждения, предполагаемая причина	Категория технического состояния	Метод устранения дефектов или повреждений
1	2	3	4	5
1	Подвал 2-го подъезда	Затопление подвала на 40 см от уровня пола (Фото 3, 4). <u>Причина образования дефекта:</u> Следствие паводка.	Ограниченно работоспособное	Выполнить мероприятия по осушению и отводу вод из подвала обследуемого здания. Выполнить устройство дренажной системы для избежания дальнейшего затопления
2	Отмостка по периметру здания.	Локальные участки трещин, следов растительности, проседания, неплотного примыкания отмостки к цоколю, отсутствие герметизации, через образовавшиеся щели и отверстия происходит замачивание фундамента здания, а также подвального помещения (Фото 5, 6). <u>Причина образования</u>	Ограниченно работоспособное	Демонтировать покрытие и основание отмостки. Уплотнить подстилающие слой до грунтовой однородности с коэффициентом уплотнения 0,98. Выполнить герметизацию примыкания отмостки к стене здания. Также рекомендуется проверить и при

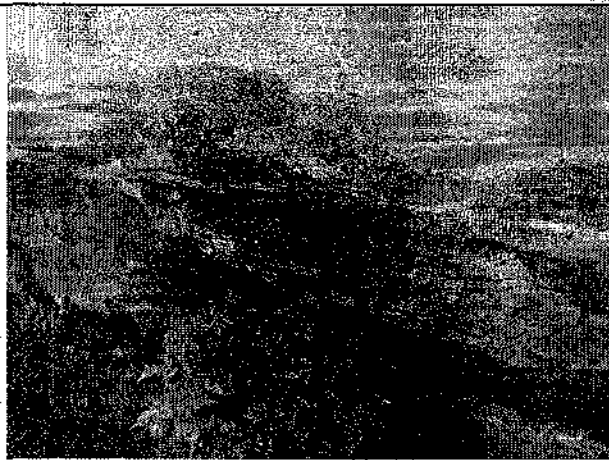
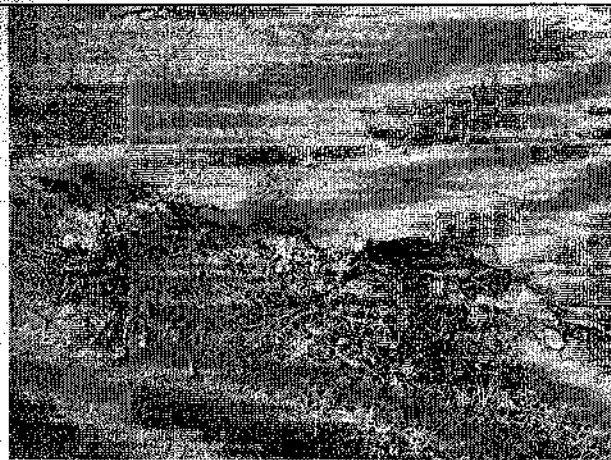
Фото 7, 8. Локальные участки трещин, следов растительности, проседания, неплотного примыкания отмостки к цоколю, отсутствие герметизации. Через образовавшиеся щели и отверстия происходит замачивание фундамента здания, а также подвального помещения, что не соответствует требованиям п. 6.26 СП 82.13330.2016 «Благоустройство территорий».

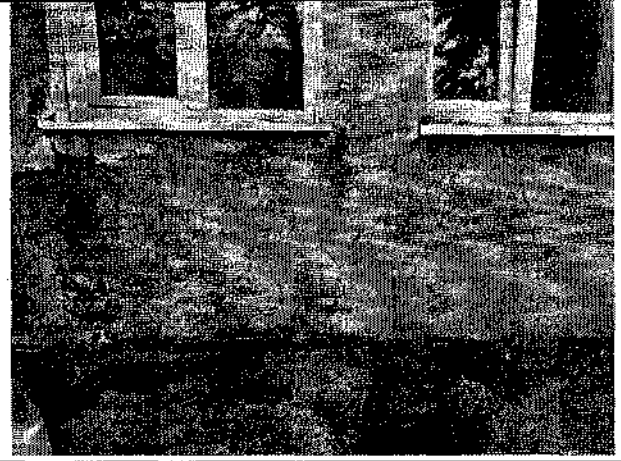
Фото 11, 12, 13, 14. Локальные разрушения защитного штукатурного слоя стены под окнами 1 этажа здания. Дефект эксплуатационного характера. Вызван промерзанием насыщенной влагой кладки и дальнейшим её разрушением, а также внешними механическими воздействиями (включая атмосферные осадки).

№	Наименование конструкции, координаты элементов, характеристика	Описание дефекта или повреждения, предполагаемая причина	Категория технического состояния	Метод устранения дефектов или повреждений
1	2	3	4	5
		<u>дефекта:</u> Следствие паводка.		необходимости восстановить гидроизоляцию цокольной части фундаментов. Организовать водоотведение от отмостки в лотках.
3	Цоколь	Вымывание отделочного покрытия (цементной штукатурки) у основания цоколя (Фото 7, 8, 15-18). <u>Причина образования дефекта:</u> Следствие паводка.	Работоспособное	Удалить поврежденные участки отделочного покрытия, подготовив поверхность восстановить отделочное покрытие в соответствии с требованиями раздела 4 СП 71.13330.2011 «Изоляционные и отделочные покрытия».
4	Фасад здания	Повреждения, сколы (Фото 9-14, 22, 23). <u>Причина образования дефекта:</u> Вызван промерзанием насыщенной влагой кладки и дальнейшим её разрушением, а также внешними	Работоспособное	Удалить поврежденные участки отделочного покрытия, подготовив поверхность восстановить отделочное

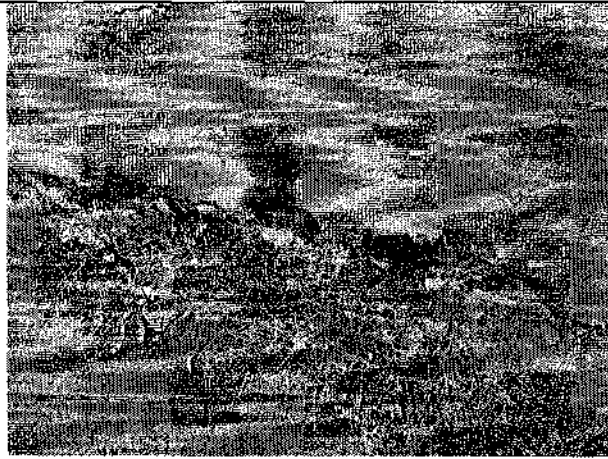
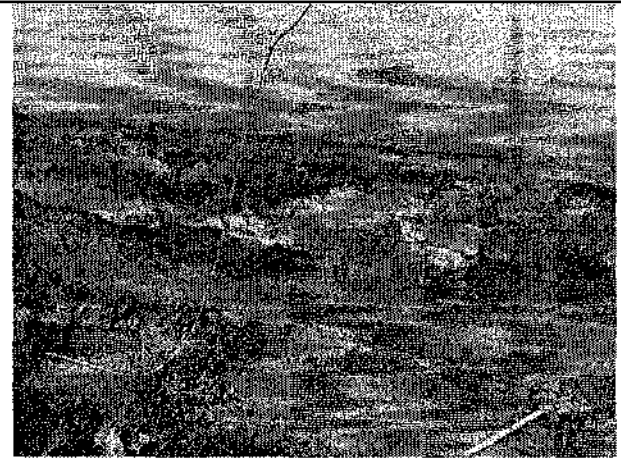
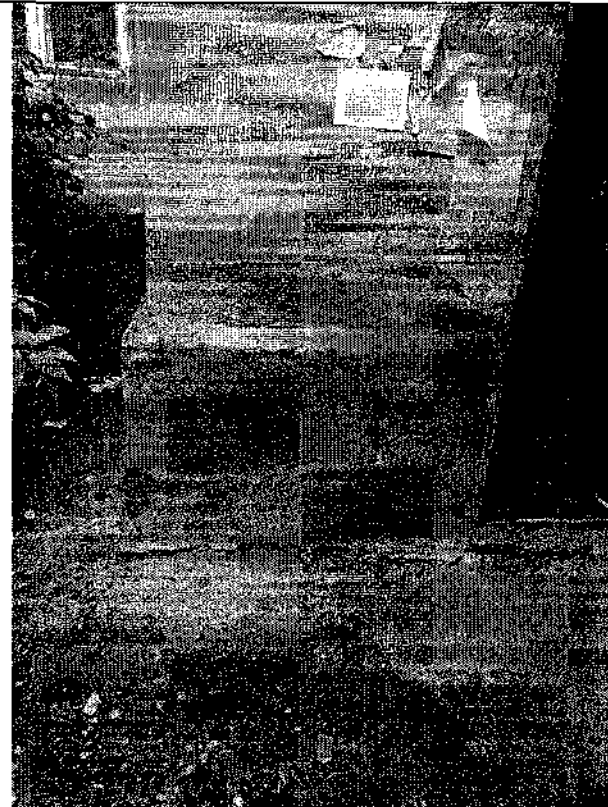
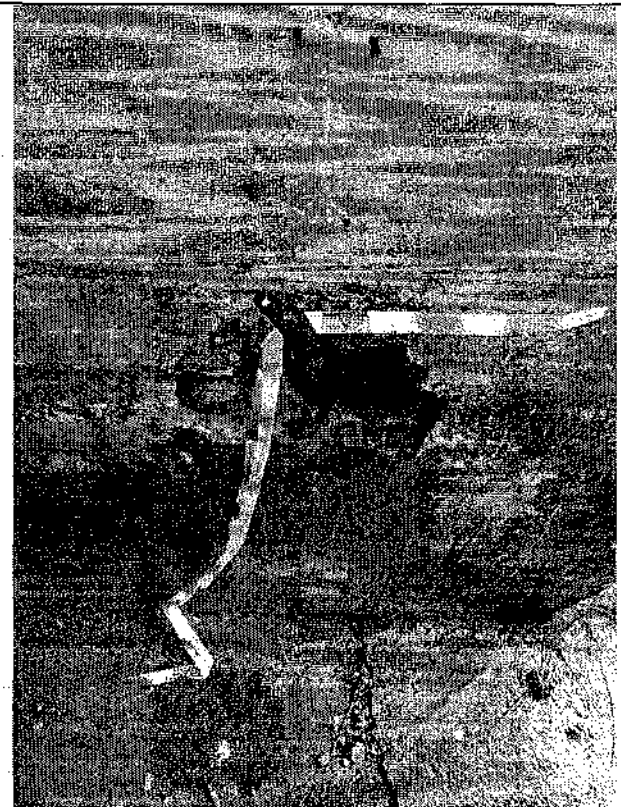
Фото 15, 16, 17, 18. Вымывание отделочного покрытия (цементной штукатурки) у

основания цоколя, что не соответствует требованиям раздела 4 СП 71.13330.2011 «Изоляционные и отделочные покрытия».

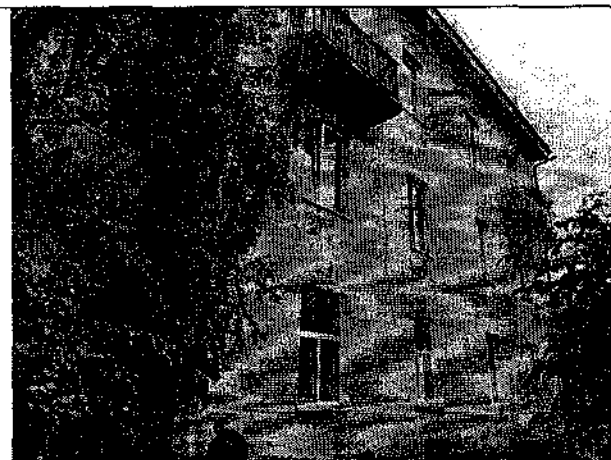
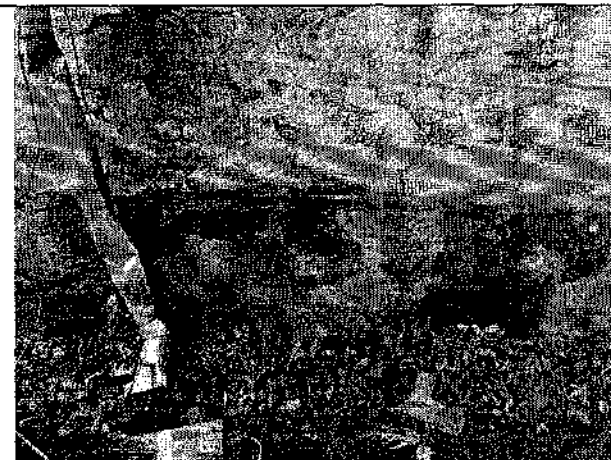
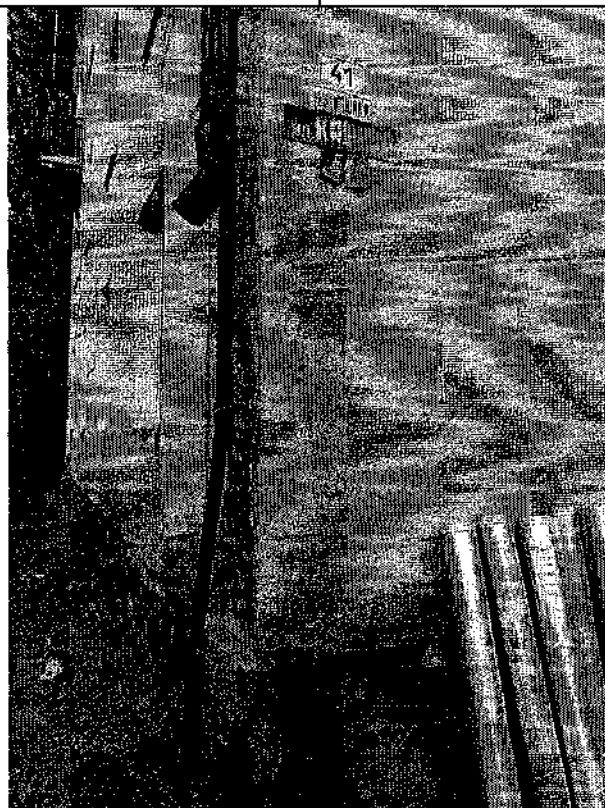
Фото 24, 25, 26. Выявлены повреждения наружной системы водоотведения с

кровли, недостаточная длина водосточных труб, отсутствие сливных нижних колен.

№	Наименование конструкции, координаты элементов, характеристика	Описание дефекта или повреждения, предполагаемая причина	Категория технического состояния	Метод устранения дефектов или повреждений
1	2	3	4	5
		механическими воздействиями (включая атмосферные осадки и влияние паводка).		покрытие в соответствии с требованиями раздела 4 СП 71.13330.2011 «Изоляционные и отделочные покрытия».
5	Кровля.	Из-за протечки кровли периметрально разрушен карниз здания (Фото 19-21). <u>Причина образования дефекта:</u> Длительный срок эксплуатации без проведения ремонтно-восстановительных работ.	Ограниченно работоспособное	Удалить поврежденные участки отделочного покрытия, подготовив поверхность восстановить отделочное покрытие карниза
6	Инженерные сети ХВ, ГВ, Отопление, Водоотведение	Имеются следы коррозии, свищи, отсутствие изоляции (имеется износ)	Ограниченно – работоспособные	Капитальный ремонт трубопроводов
